COLETÂNEA DE ESTUDOS EM

ENGENHARIA CIVIL

UNINGÁ - 2020

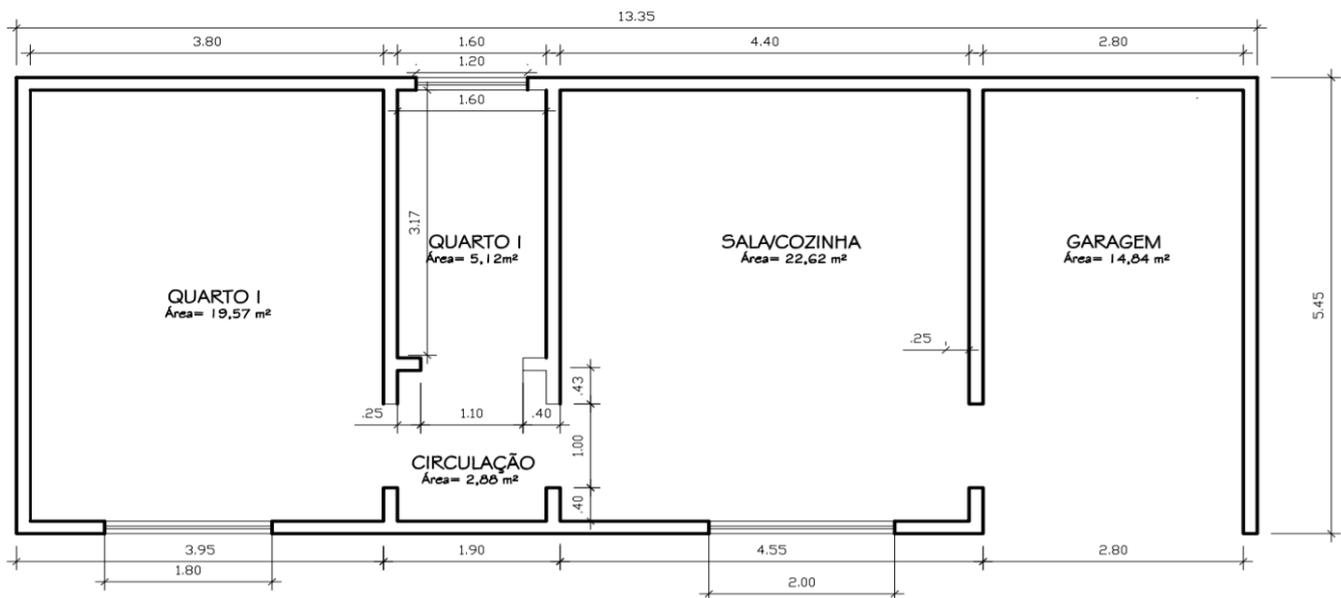
Figura 1 - Projeto desenvolvido para a análise quantitativa

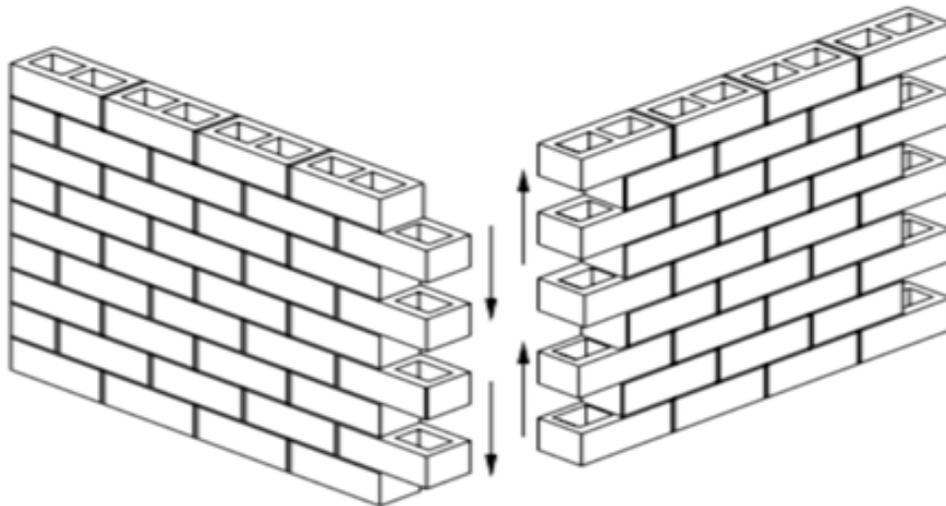
Figura 2 - Interação dos cantos das paredes estruturais com travamentos evitando assim, compensadores

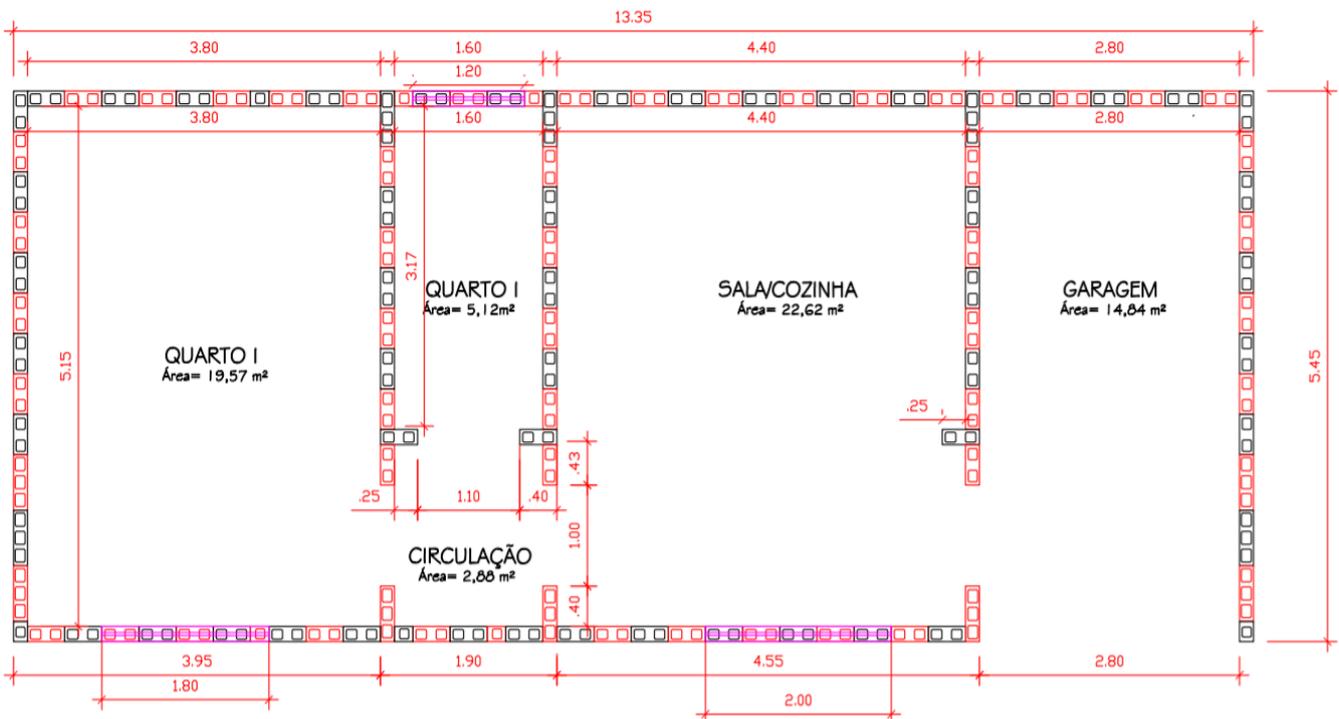
Figura 3 - Fiada ímpar utilizada de base da edificação com três diferentes tipos de blocos de concreto

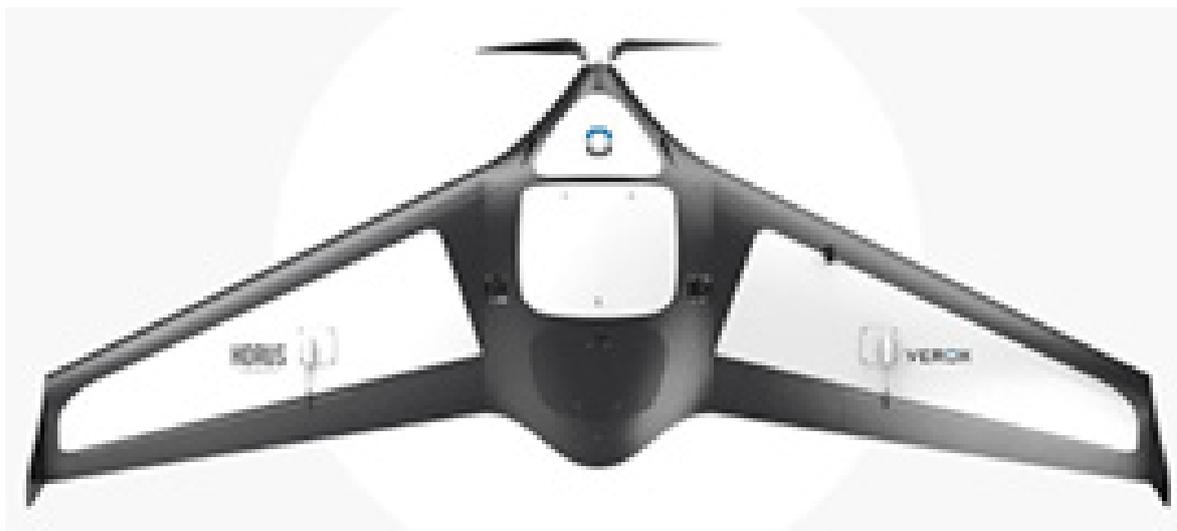
Figura 3 - Drone Hórus Verok

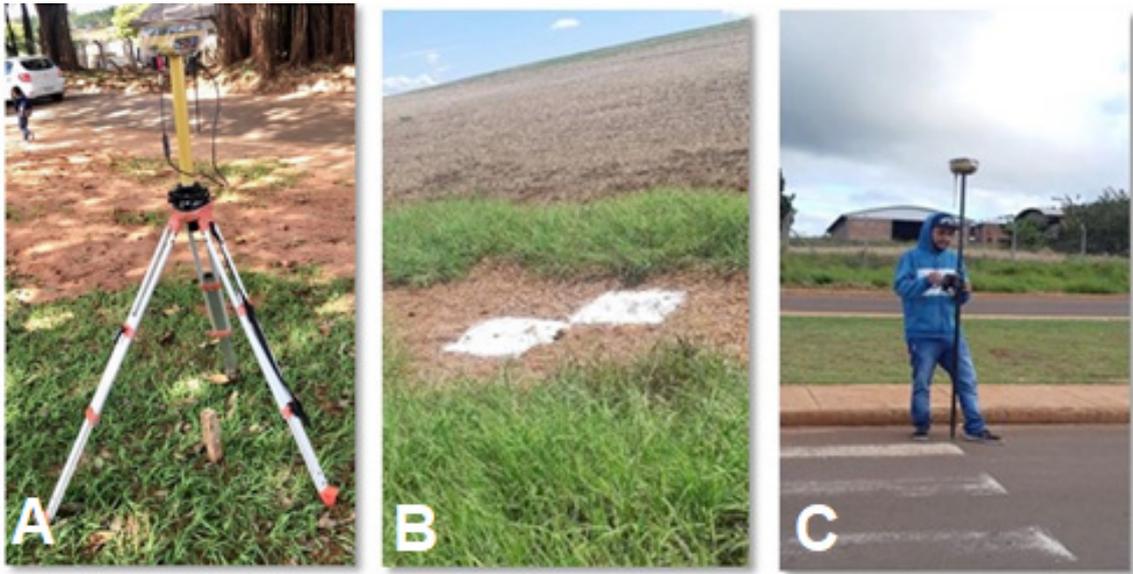
Figura 4 - (A) Estação; (B) Pontos; (C) Rover em movimento

Para a verificação das coordenadas, foi realizada coleta de dados em campo, por meio de receptores TOPCON modelo HIPER V RTK, e este recebe correções de coordenadas por meio de rádio frequência UHF e possui precisão de 5 mm na direção horizontal e 10 mm na direção vertical. O levantamento foi realizado por meio do Sistema Global de Navegação por Satélite (GNSS) e pelo posicionamento diferencial, que realiza correções em tempo real, dispensando o processo pós-processamento.

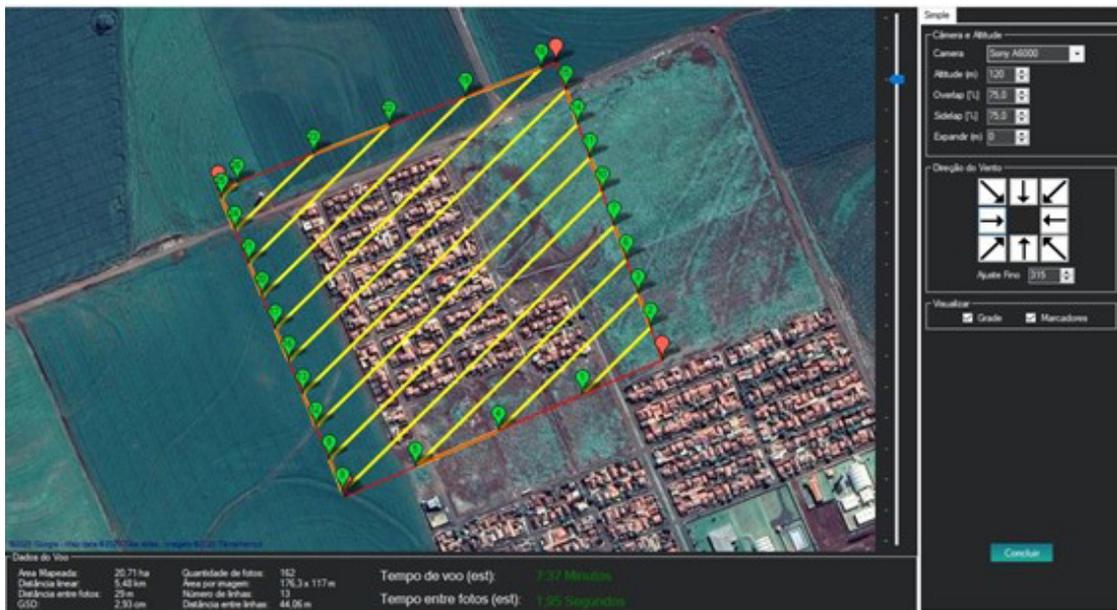
Figura 5 - Grade de voo feita no software Mission Planner

Notas: *Caminho a ser percorrido pelo VANT.

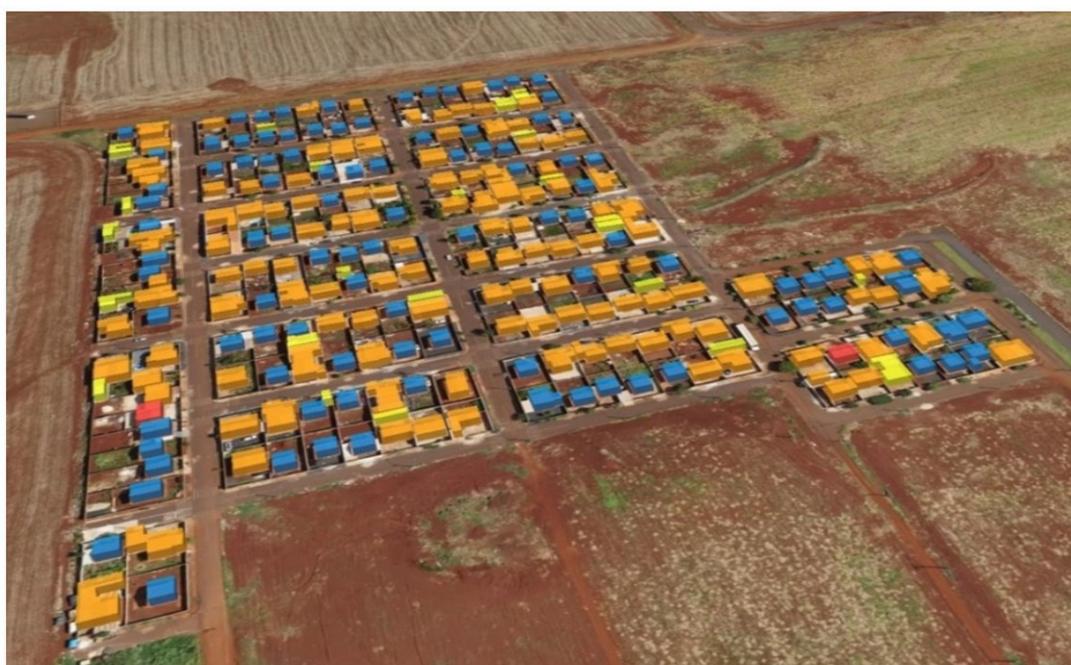
Figura 8 - Identificação de possíveis áreas irregulares

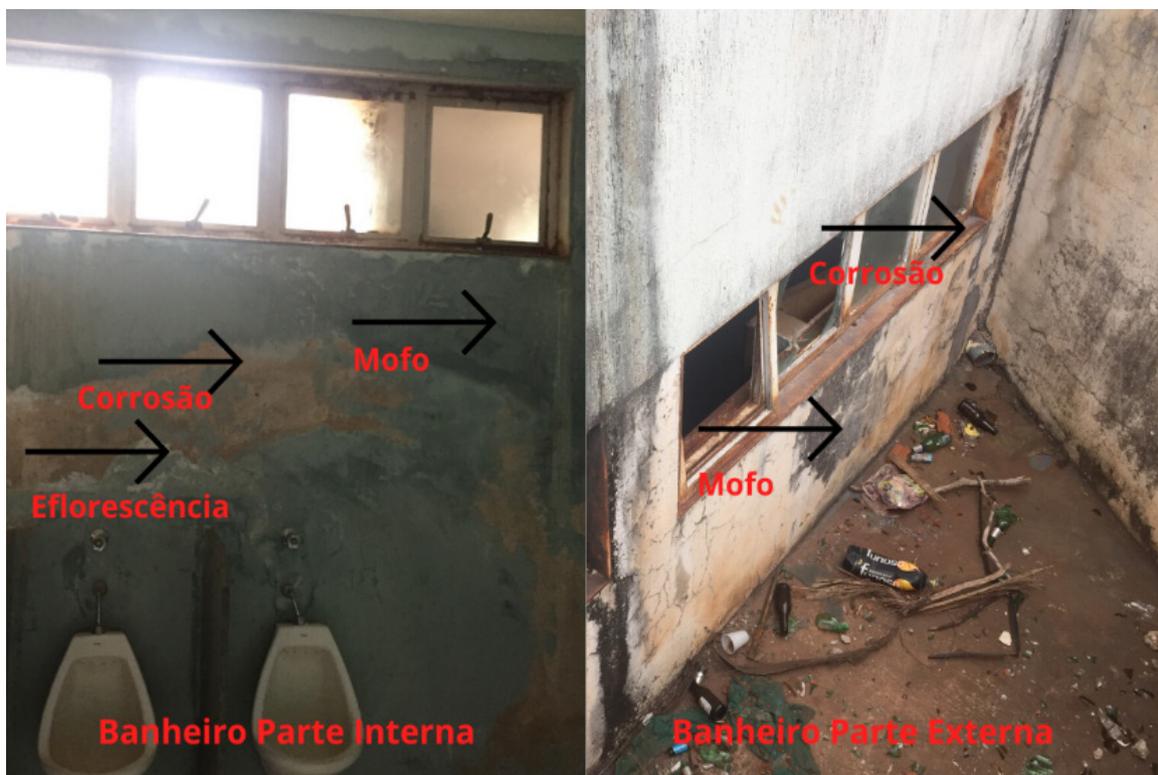
Na Figura 2, foi possível observar uma quantidade expressiva de umidade e percolação de água nas paredes internas e externas do banheiro. As paredes apresentam deterioração e grandes quantidades de mofo. Observou-se também oxidação das esquadrias e a presença de eflorescência nas paredes. De acordo com Santos Filho (2008), quimicamente eflorescência é acúmulo de cristais formados por sais de sódio e potássio, ou de cálcio e magnésio, que são solúveis na água, que se acumulam na superfície do revestimento.

Verificou-se, nessa análise, a existência de erros de projetos e execução. Toda a parede, tanto na parte interna como na externa, nitidamente não foram impermeabilizadas. A parede, em sua totalidade, apresenta corrosão devido ao excesso de umidade e mofo, que exibiam coloração mais esverdeada. Na parte interna do banheiro, onde a água é percolada pela parede, os sais da argamassa são conduzidos para o lado externo do revestimento. Dessa maneira, a água evapora e ficam nítidos os cristais na parede, na cor branca, fenômeno que é chamado de eflorescência.

A água da cobertura escorria pela parede e se acumulava próxima ao peitoril das janelas. As esquadrias foram cercadas por paredes como medida de segurança, porém o tubo de drenagem não era suficiente para dias mais chuvosos, causando o acúmulo de água próximo ao peitoril, percolando através das paredes, caracterizando, assim, erro de projeto. As esquadrias foram oxidadas devido ao excesso de umidade e a falta de pingadeira fez com que a água se acumulasse na base da janela, escorrendo pela parede. Observou-se, também, pequenas fissuras horizontais nas bases das esquadrias, que foram originadas devido a variações térmicas, que dilatam e contraem o metal da esquadria, bem como a grande quantidade de umidade, que provocou a diminuição da resistência.

Figura 2 - Banheiro do ginásio de esportes

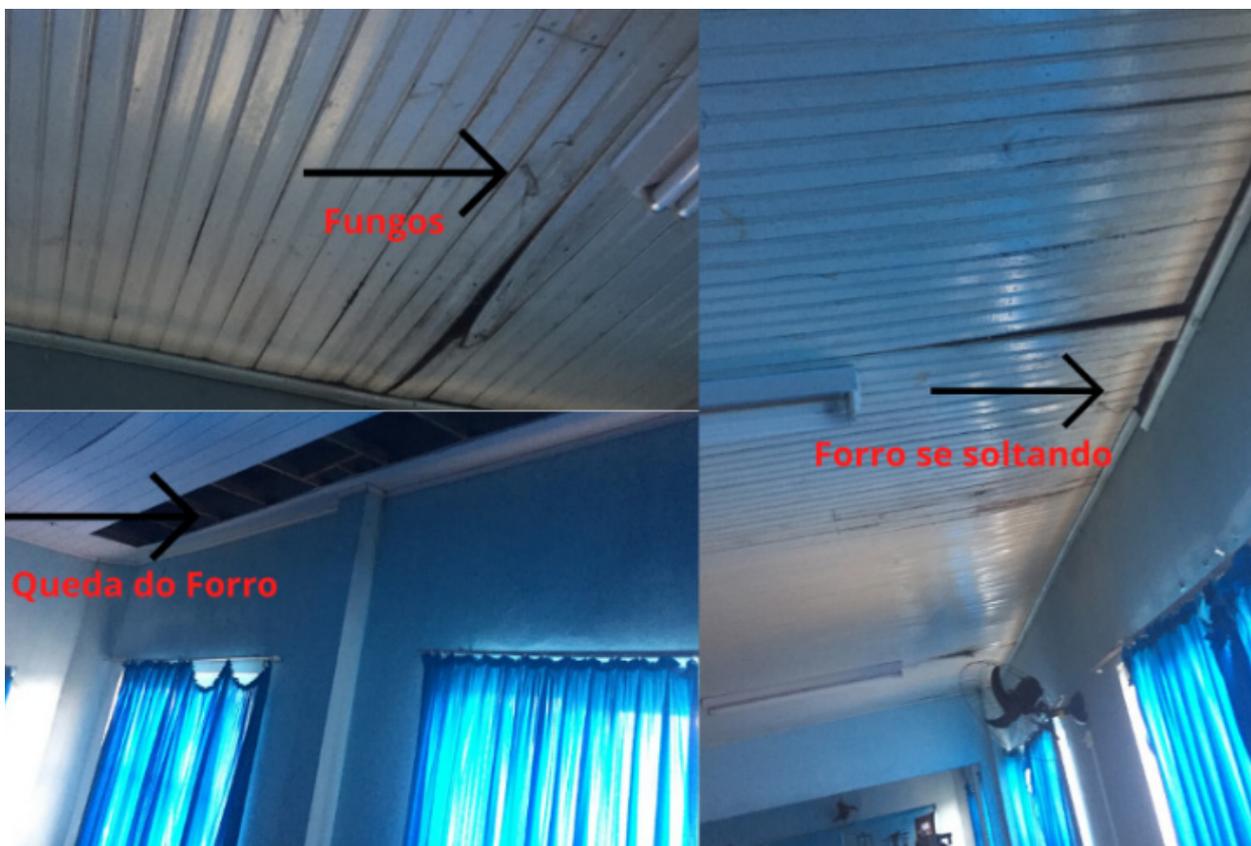
Na academia do ginásio de esportes, foi possível observar uma grande deterioração do forro de madeira, como mostra a Figura 3. Observou-se que uma porção do forro nas laterais próximas à viga está arqueada e parte dele já se soltou. A madeira apresentava fungos e umidade e abaulamento nas extremidades.

Figura 3 - Forro da academia do ginásio de esportes

Com a deterioração da madeira causada por parasitas, ocorreram um abaulamento das peças, ou seja, ela perde parte de sua resistência deformada pelos esforços. Em alguns pontos, pode-se observar na figura 3, que houve um rompimento total do forro. O ambiente em análise apresentava forte presença de variações térmicas, com intensa insolação na parede, na parte da tarde, isso fez com que a dilatação e a contração dos diferentes tipos de materiais, como madeira e o reboco, causassem diferentes formas de tensões, acarretando na soltura da madeira do revestimento.

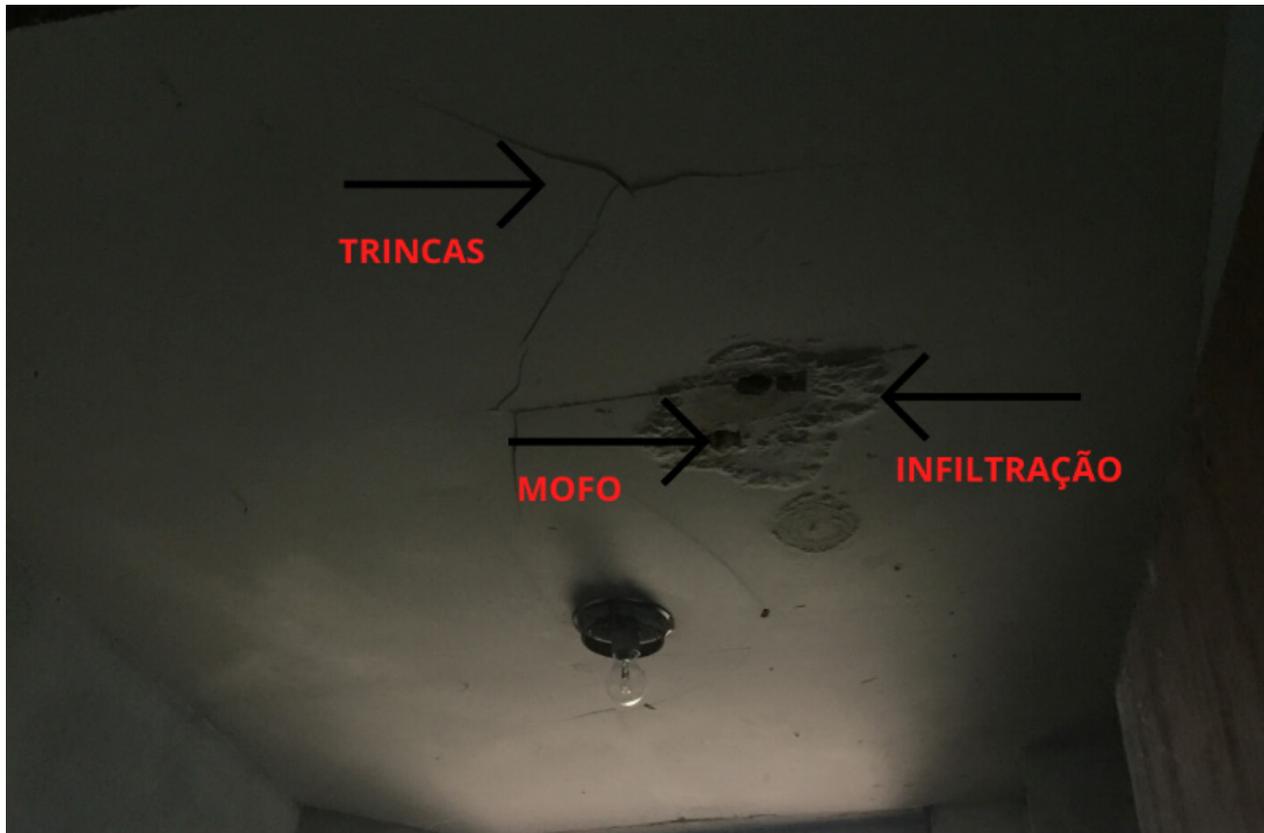
O ambiente em análise apresentava problemas de vazamento de água no forro de gesso, uma vez que acima do ambiente existe um banheiro no pavimento superior. Foi reparado, na Figura 4, a presença de infiltração e emboloramento no forro, com trincas aparentes em todos sentidos.

Figura 4 - Forro da sala de materiais do ginásio de esportes

As manifestações ocorridas nesse ambiente são caracterizadas por uma falha no sistema hidrossanitário, presente no pavimento superior. Essas falhas na tubulação fizeram a água respingar no forro de gesso do quarto de materiais, que fica no pavimento térreo. Durante a vistoria, realizou-se um teste de descarga do vaso sanitário, que provocou um gotejamento no forro em análise, evidenciando que havia um vazamento nas tubulações. A edificação não apresentava históricos de manutenções no sistema hidrossanitário desde sua inauguração. As variações de temperatura geraram dilatações e contrações da tubulação e, com o tempo, originaram deformações nos tubos. Outro fator importante são as tensões que os fluídos causaram na tubulação, pois essas tensões mecânicas afetaram as ligações dos tubos com as juntas de ligações.

Toda essa umidade presente no gesso foi ocasionada pela percolação da água infiltrada, gerando o surgimento de fungos, que se instalaram e deterioraram o material. Dessa forma, o forro começou a expandir devido ao acúmulo de água, gerando tensões adicionais que causaram as trincas. Na Figura 4, pode-se perceber a presença de fungos originados pela umidade, esses microrganismos decompõem a matéria e prejudicam seu funcionamento e vida útil.

Para sanar a patologia apresentada na Figura 4, sugeriu-se que a reparação deve ser realizada primeiramente no vazamento identificado. Dessa forma, é necessária a remoção da parte danificada do forro de gesso, para localização do vazamento, considerando que apenas uma parte do forro apresenta forte presença de umidade. De acordo com Silva e Sales (2013), umidade é uma das patologias mais difíceis de se resolver em uma edificação. Esses problemas estão relacionados com diminuição da vida útil do material, comprometendo sua funcionalidade e propiciando a proliferação de microrganismos, que além do dano material, podem causar doenças respiratórias e tornar o ambiente insalutífero.

A troca da tubulação danificada foi proposta por se tratar de uma tubulação antiga. As juntas dos assessorios e a tubulação já apresentavam alterações físicas e químicas e não estavam suportando as tensões dentro da tubulação, originando os vazamentos. As placas de gesso removidas foram descartadas para a instalação de novas placas, atentando-se para a correta instalação dos pinos, armações de aço e a fixação das placas. Foi proposta a utilização de materiais impermeabilizantes na laje e uma tinta específica para o forro, garantindo a máxima longevidade do material contra umidade.

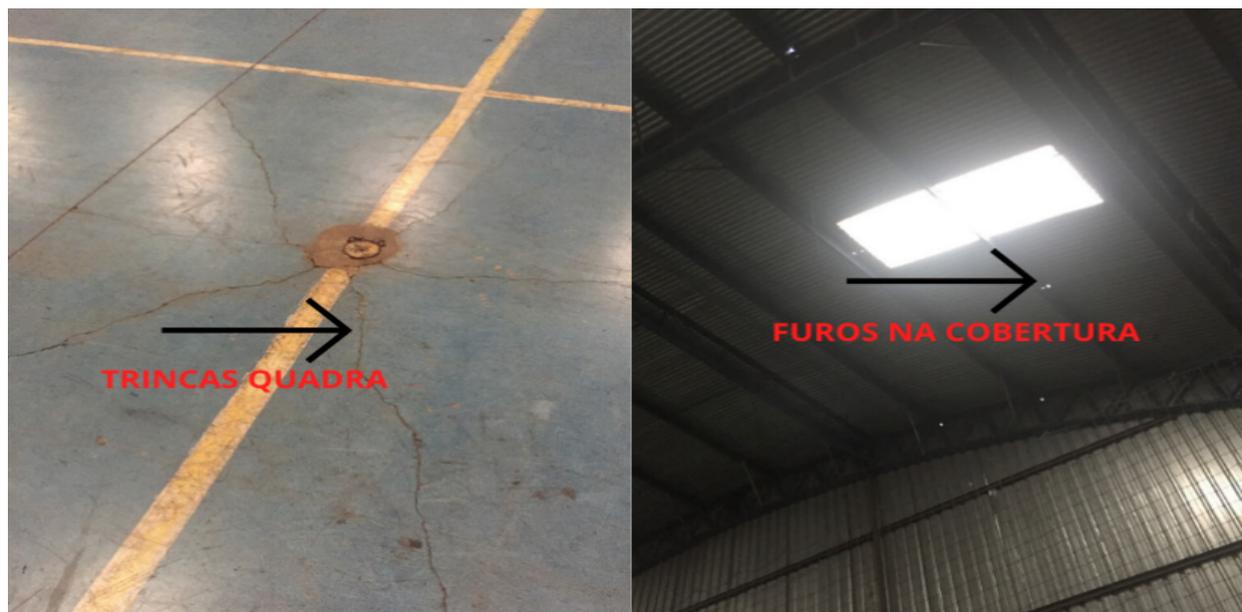
Foram verificadas, na quadra poliesportiva do ginásio, patologias relacionadas ao concreto do piso, que apresentava deterioração e trincas em todos os sentidos. Na cobertura, havia manifestações patológicas, como fissuras e furos na telha de aço ocasionando goteiras, além de algumas estarem soltas e causarem ruídos com o vento, como ilustra a Figura 5.

Figura 5 - Quadra poliesportiva do ginásio de esportes

Como representado na Figura 5, nota-se que as trincas observadas podem ter sido ocasionadas por fatores físicos, como variações de temperatura que dilatam e contraem os diferentes tipos de materiais, que apresentam características térmicas distintas e compõem o concreto, como areia, brita, cimento, gerando tensões e trincas que possibilitam a entrada de agente externos agressivos à estrutura. De acordo com Thomaz (1989), as reações de temperatura podem ser diárias ou por uma determinada estação do ano. Essas variações dilatam e contraem os diferentes tipos de materiais que apresentam coeficiente de dilatação térmica distintas e geram tensões, podendo desenvolver trincas ou fissuras.

Outro fator que foi observado, foi a presença de umidade, gerada pelos furos na cobertura. A água em contato direto com o concreto reage, gerando alterações químicas e prejudicando a resistência do concreto nas tensões. Essa umidade também possibilita a entrada de microrganismos, que deterioram o concreto.

Foi possível verificar na Figura 5, que uma parte das trincas é originada no eixo em que são instaladas a trave da rede de vôlei, que quando inserida, gera vibrações mecânicas no piso de concreto. As tensões formadas pela trave, quando utilizada, geram tensões normais e de cisalhamento no concreto, levando ao surgimento de trinca e fissuramentos.

Na cobertura, a estrutura de aço com telhas galvanizadas apresentou variações térmicas, dilatando e contraindo o aço. O vento originou vibrações e tensões mecânicas, e a umidade contribuiu para a corrosão e a perda de resistência da cobertura que, com o passar do tempo, desgastou e prejudicou seu funcionamento. O impacto de alguns objetos na cobertura pode ter causado os furos, como exemplo disso, as chuvas mais intensas de granizo. Segundo Panossian (1993), o processo de corrosão é expressamente prejudicial, pois dessa forma, o aço perde sua resistência mecânica, elástica, ductilidade, estética, tornando-se indesejável, uma vez que o material não possui suas propriedades originais.

Para a resolução dos problemas relacionados ao concreto da quadra poliesportiva, sugeriu-se que todo o concreto seja retirado e a parte deteriorada seja removida, para que uma nova camada de concreto seja aplicada com aditivos, que permitam uma cura mais demorada e o concreto não perca água muito rapidamente e fissure, garantindo assim uma maior resistência. De acordo com Andrade (1992), o preparo adequado do concreto original é muito importante para que o novo consiga a aderência perfeita, querer aplicar um novo material antes de eliminar o concreto deteriorado, pode intensificar ainda mais as patologias apresentadas.

Após o concreto pronto, foi sugerido um piso emborrachado, pois o mesmo apresenta características ideais para o ambiente, o piso apresenta vantagens como resistência, durabilidade, com sistemas de drenagens nas laterais da placa sem infiltrações, além de apresentar muita segurança para as crianças, adolescentes e professores, onde as aulas são ministradas. Para as patologias apresentadas na cobertura, recomendou-se primeiramente a limpeza do metal e uma pintura com tinta esmalte antioxidante, para proteger o metal de corrosões, além da troca das telhas comprometidas para resolver os problemas das goteiras na quadra.

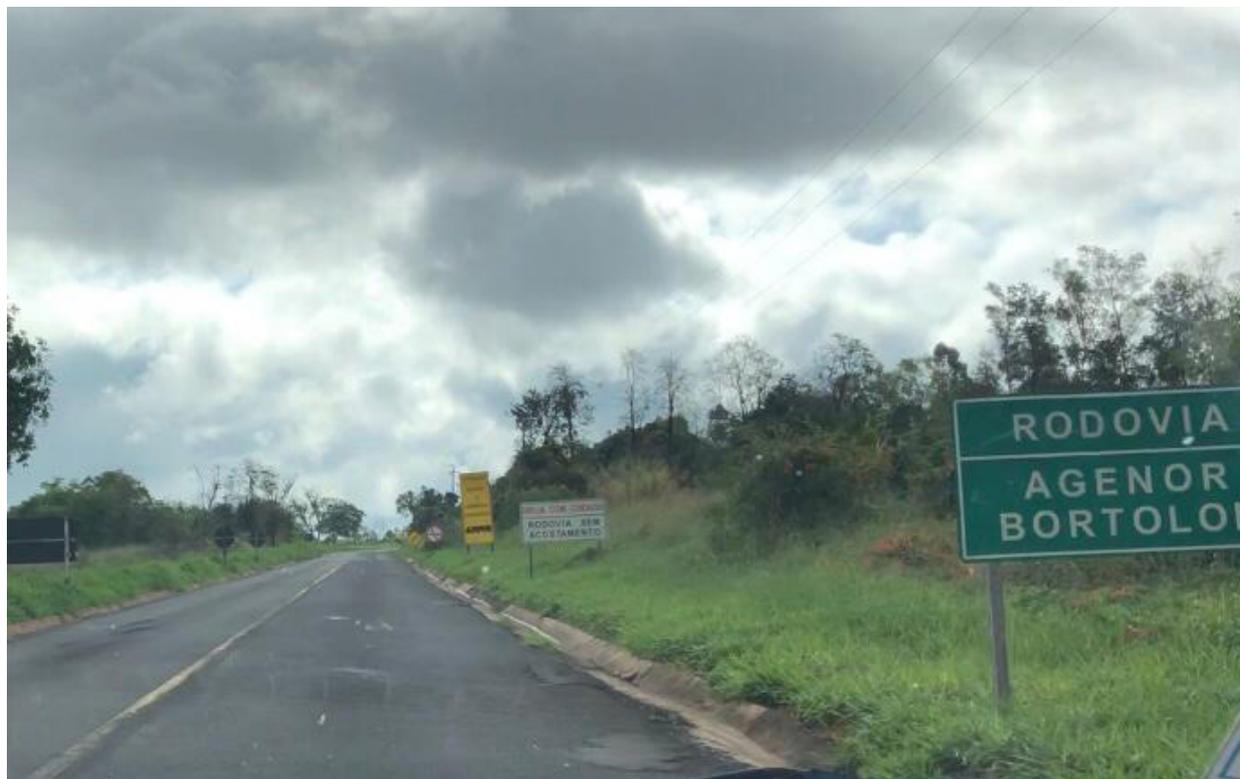
Figura 3 - Indicação de rodovia sem acostamento (Segmento km 1)

Analisando ainda a Figura 3, segundo a macrocategoria sinal vertical e horizontal, repara-se que a via não apresenta informações necessárias relacionadas às placas de regulamentação de velocidade.

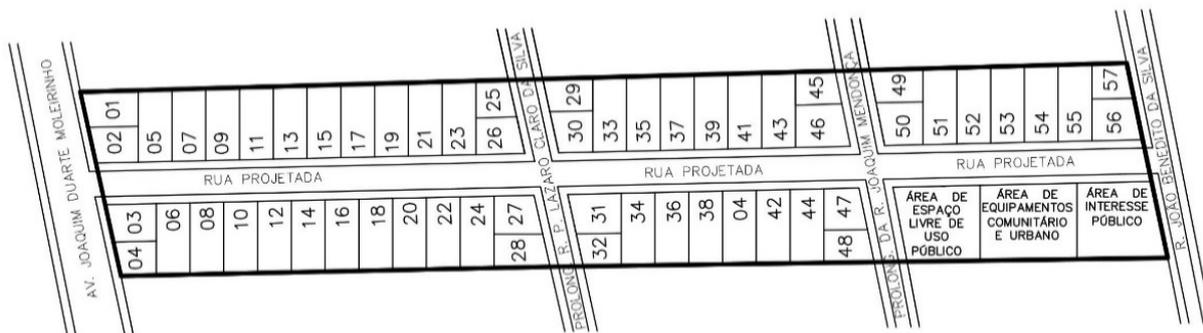
Figura 4 - Projeto de implantação do loteamento

De acordo com a Figura 4, o lote originário com 47.825,83 m² resultou no loteamento hipotético com 57 lotes destinados a comercialização, respeitando-se o mínimo de 300 m² de área no meio das quadras e de 360 m² em esquinas das quadras, sendo que 10% da área bruta foi destinada ao interesse público.

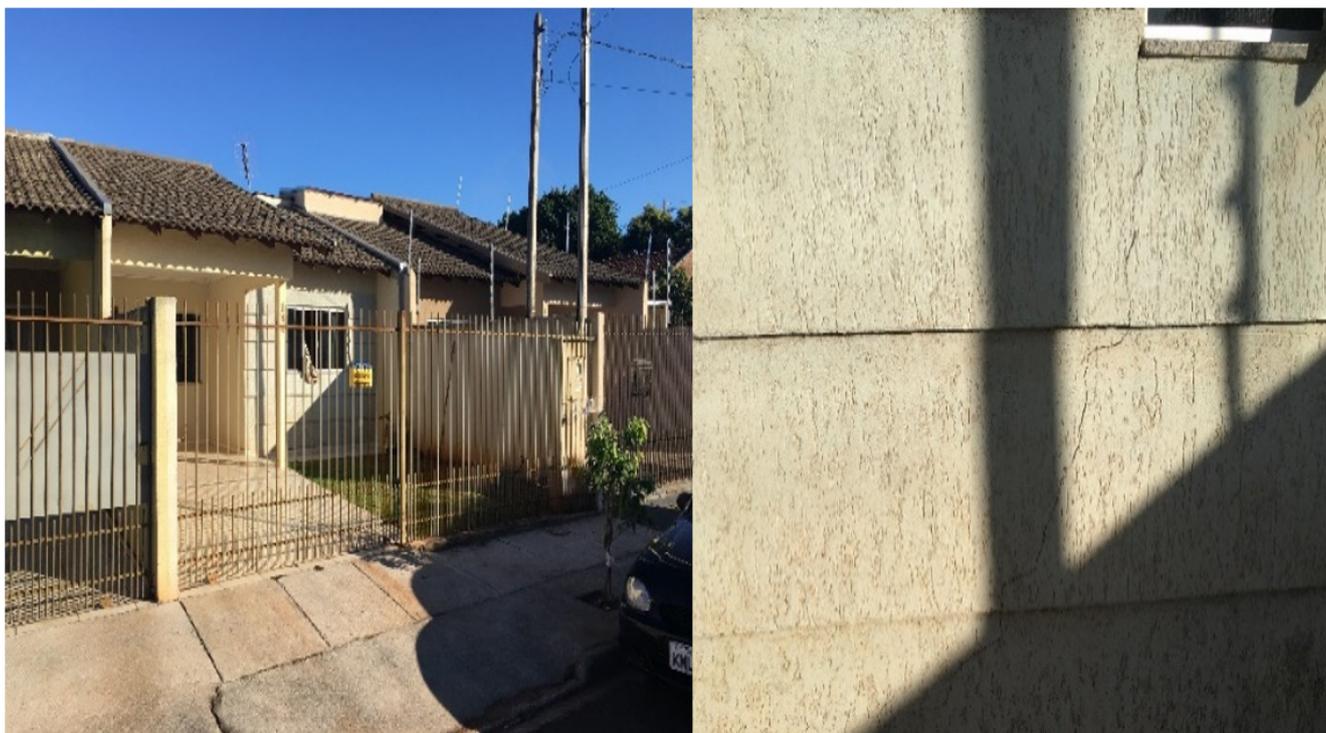
Figura 1 - Trincas na fachada da residência

Se tratando de um imóvel com pouco tempo de uso, é notório que as trincas existentes são oriundas de possíveis causas da má execução, pois o construtor possivelmente, não executou vergas e contravergas nos vãos das janelas, itens indispensáveis para evitar tais manifestações patológicas. Além disso, devido a fachada do imóvel estar exposta a fatores climáticos constantes, constataram-se alguns sinais de umidade que são provenientes das infiltrações que ocorrem mediante as trincas existentes e, pela falta de impermeabilização correta do revestimento argamassado da fachada. A parte interna da parede da fachada é onde se encontra um dos dormitórios do imóvel, esta é a parte que mostra mais afetada, onde as trincas se apresentam mais espessas e prolongadas, demarcando mais facilmente a umidade.

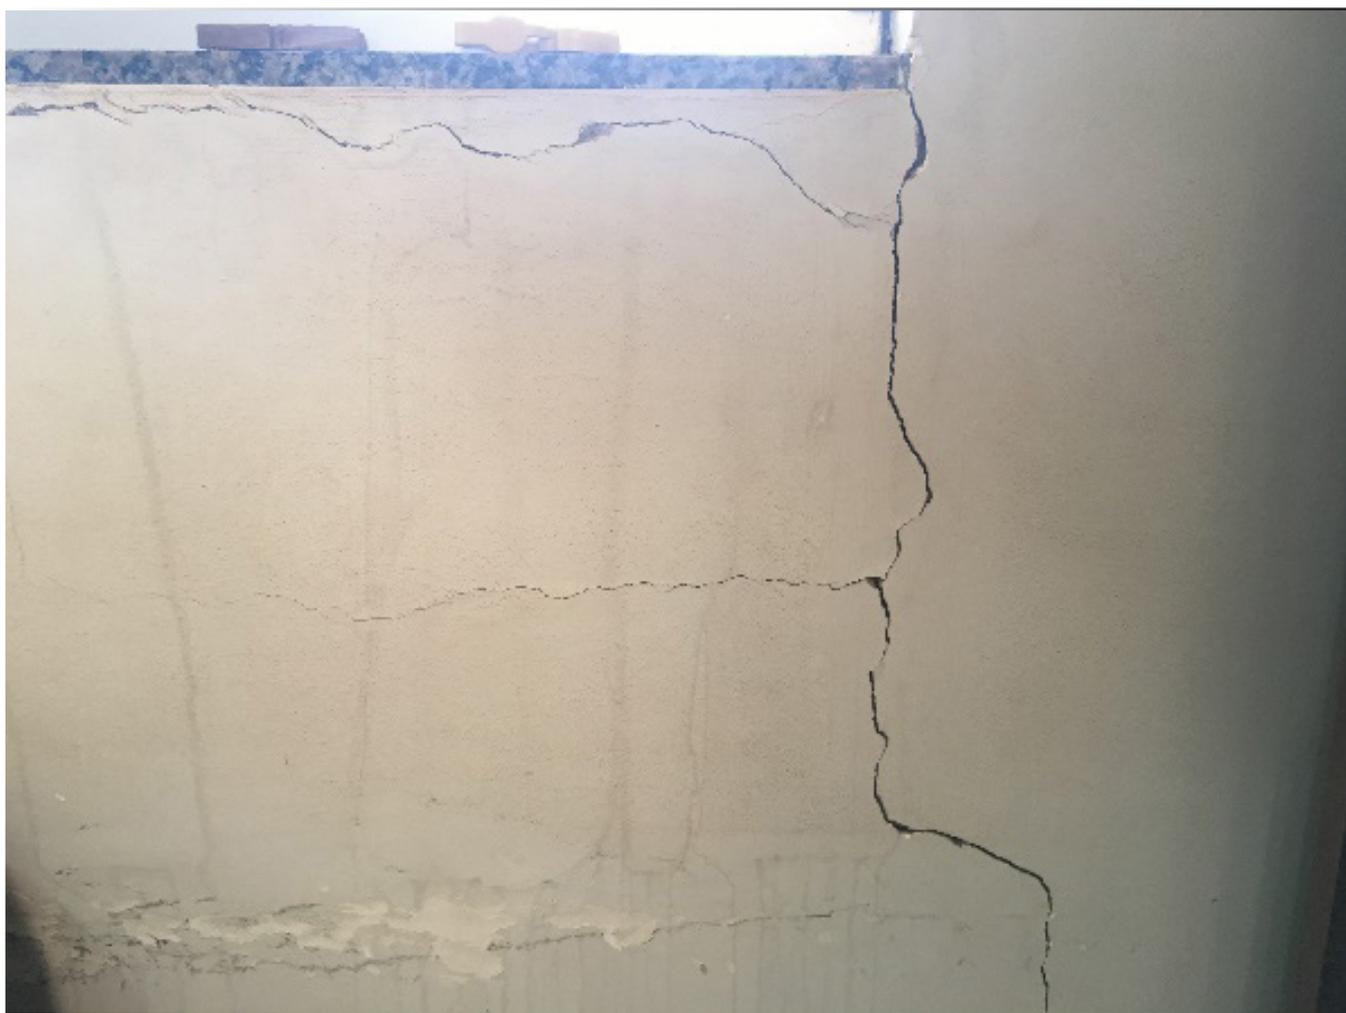
Figura 2 - Trincas na parede do cômodo

No presente caso, para solução do possível problema eminente, é necessário a verificação da existência vergas e contravergas, através da quebra do revestimento argamassado abaixo e acima da janela, onde será possível constar a existência ou não. Se verificado que não há, será necessário a realização de vergas e contravergas, com comprimento de 20% maior que o vão da janela, para ambos os lados, impedindo que ocorra o surgimento de novas trincas, além da impermeabilização do local e tratamento das fissuras com produto específico. Esse processo se faz por meio da quebra do revestimento argamassado afetado, retirada da janela, realização da verga e contraverga, colocação do contramarco, montagem da janela, chapisco, reboco, impermeabilização, aplicação da massa corrida e por fim pintura, a qual deve ter a mesma tonalidade da já existente.

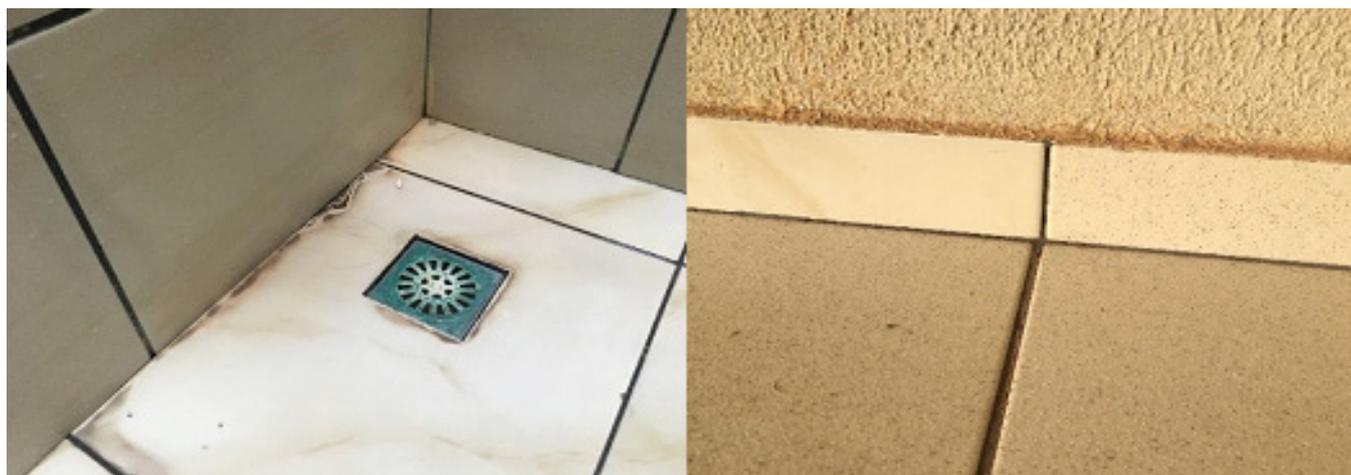
Figura 3 - Umidade e trincas no revestimento cerâmico do banheiro. Existência de dois tipos de revestimento diferente em um único ambiente

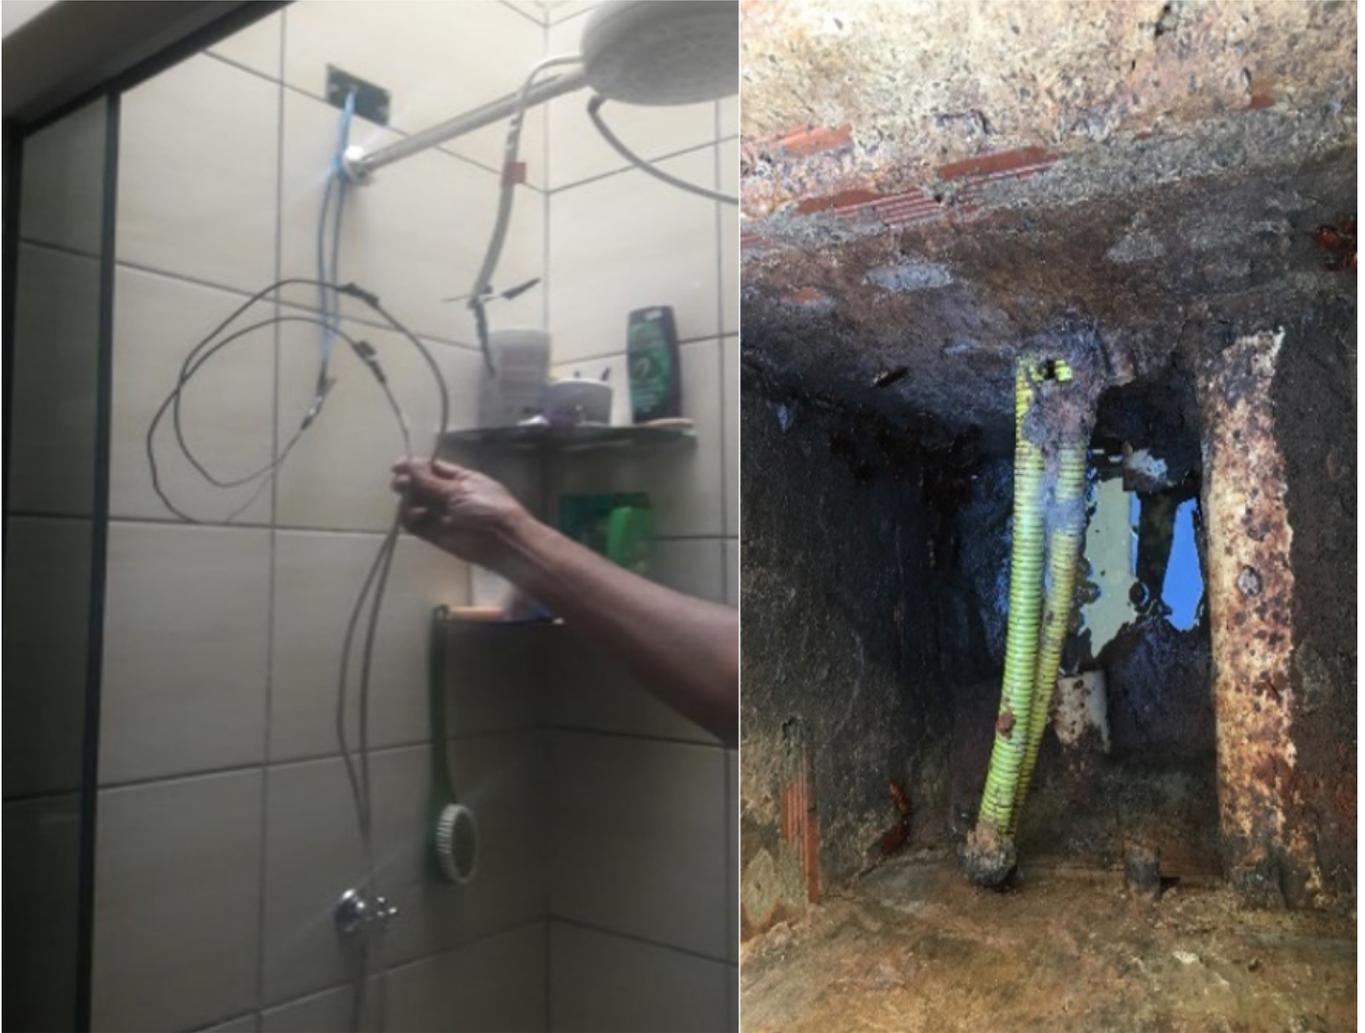
Figura 4 - Fiação inadequada para o uso da instalação. Utilização da mesma passagem da rede de esgoto e instalações elétrica

Conforme as situações encontradas na residência em estudo, sugere-se, para o fim das desconformidades e defeitos apresentados, a mudança do trajeto da fiação, separando esta do mesmo trajeto da rede de esgoto, a qual deixaria a caixa de inspeção existente somente para a inspeção da rede de esgoto. Diante da instalação do chuveiro já ter passado por reparos, é ideal a revisão de todos os pontos elétricos da residência, de modo a verificar se atendem aos padrões normativos vigentes.

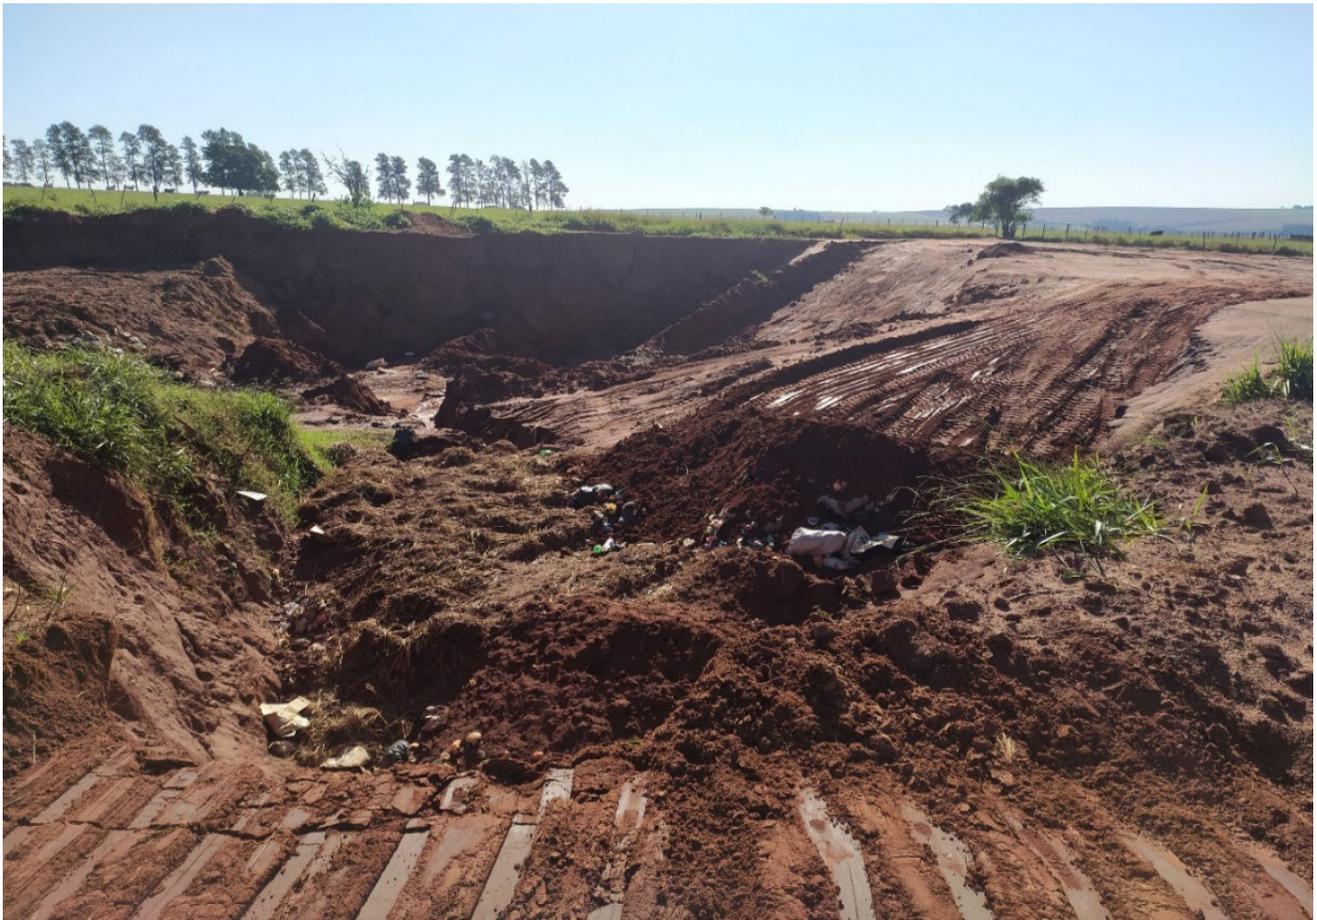
Figura 3 - Vala do Aterro Controlado no município de Flórida-PR

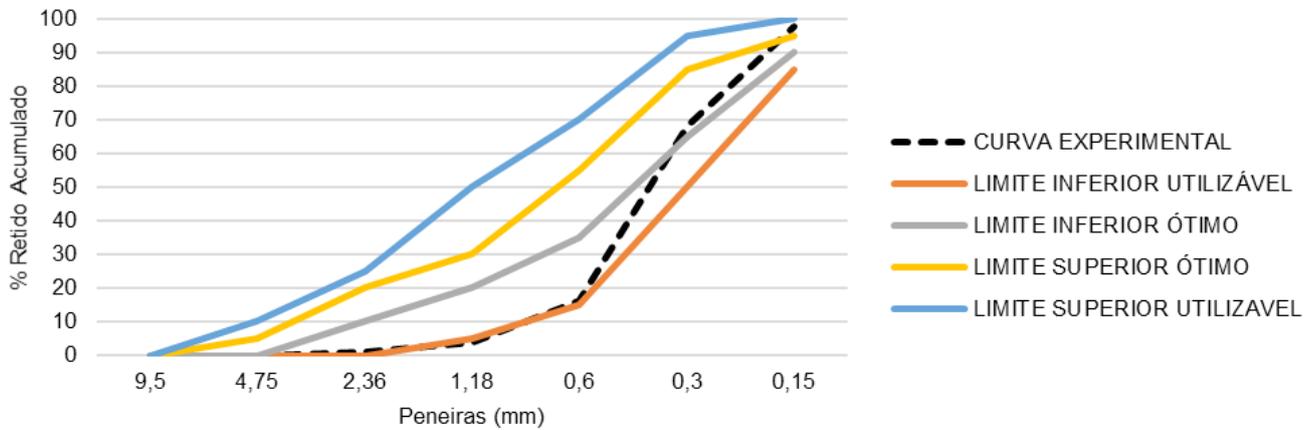
Figura 1 - Curva granulométrica da areia

De acordo com a NBR 7211:2009, a areia utilizada permanecendo próxima ao limite inferior utilizável, pode ser considerada como areia fina (ASSOCIAÇÃO BRASILEIRA DE NORMAS TÉCNICAS, 2009a).

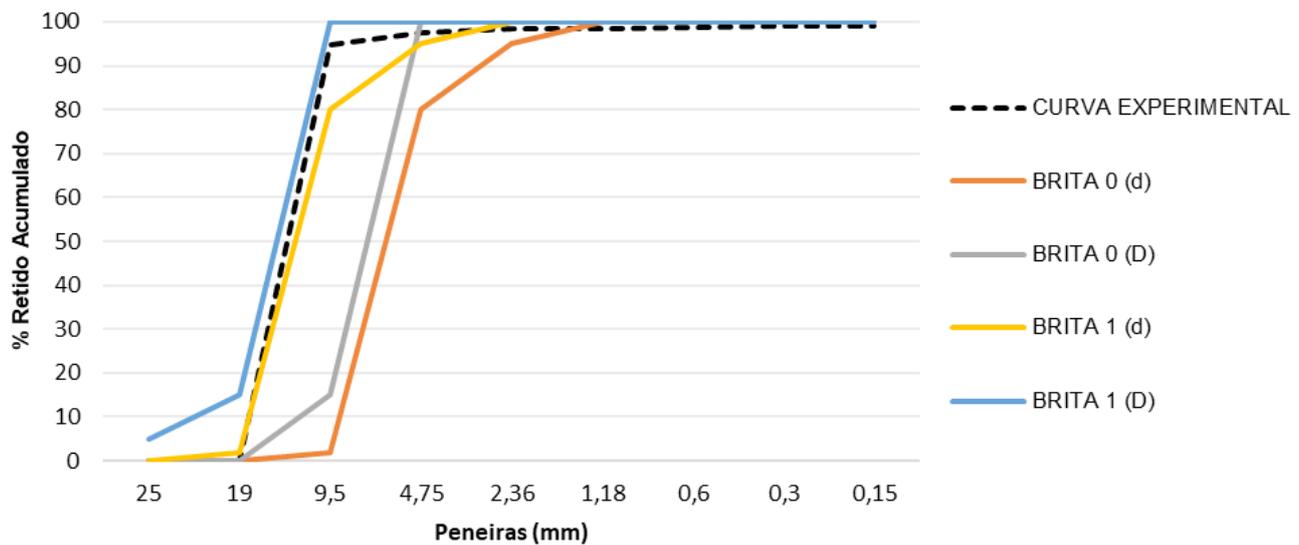
Figura 2 - Curva granulométrica da brita

Nota: *(d) é a menor e (D) é a maior dimensão do agregado.

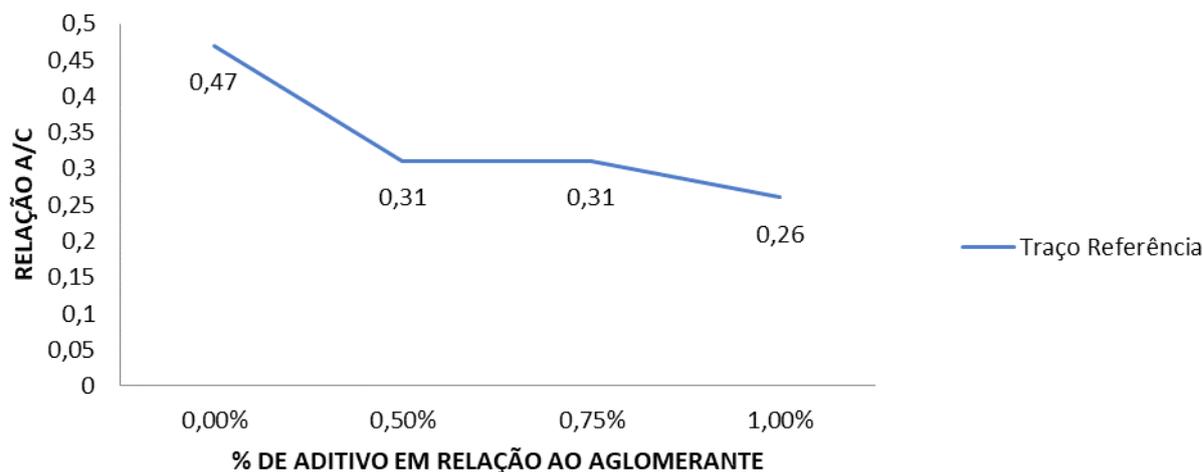
Figura 3 - Relação A/C corrigida

Na Figura 3 é possível analisar que a relação A/C diminui à medida que adicionamos maiores teores de aditivo, apesar de que na adição de 0,75% de aditivo obtivemos o mesmo resultado na adição de 0,50%. Segundo Neville e Brooks (2013), isso acontece devido ao modo de preparo, como a temperatura ambiente, o tempo de mistura na betoneira e a porosidade dos agregados. Apesar disso, é possível observar que a linha indica uma redução na relação A/C.

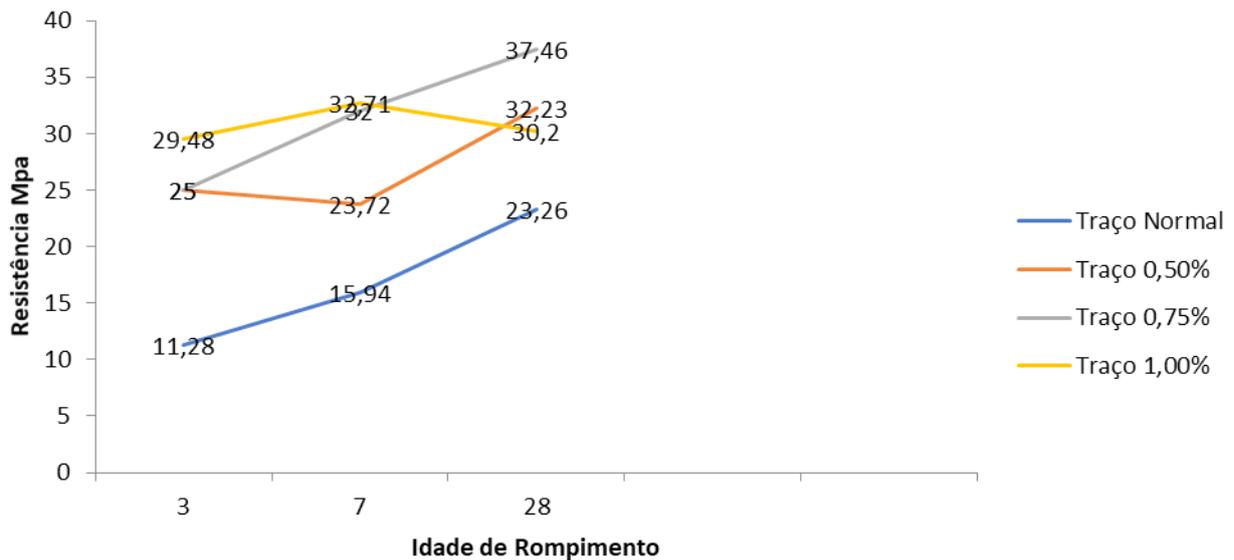
Na sequência, foram realizados os rompimentos de cada corpo de prova de acordo com o traço correspondente no seu período já determinado (3, 7 e 28 dias). A Figura 6 mostra a variação da resistência a compressão com o aumento da idade de ruptura.

Figura 6 - Resistência nos diferentes traços do concreto

Avaliando os dados nota-se uma variação crescente da resistência mecânica e também um ganho de resistência significativa ao aumentarmos a quantidade de aditivo, e isso ocorre devido à redução de consumo de água. A Tabela 6 mostra as percentagens de ganho de resistência em função da quantidade de aditivo usada na idade de 28 dias.
