COLETÂNEA DE ESTUDOS EM

ENGENHARIA CIVIL

UNINGÁ - 2020

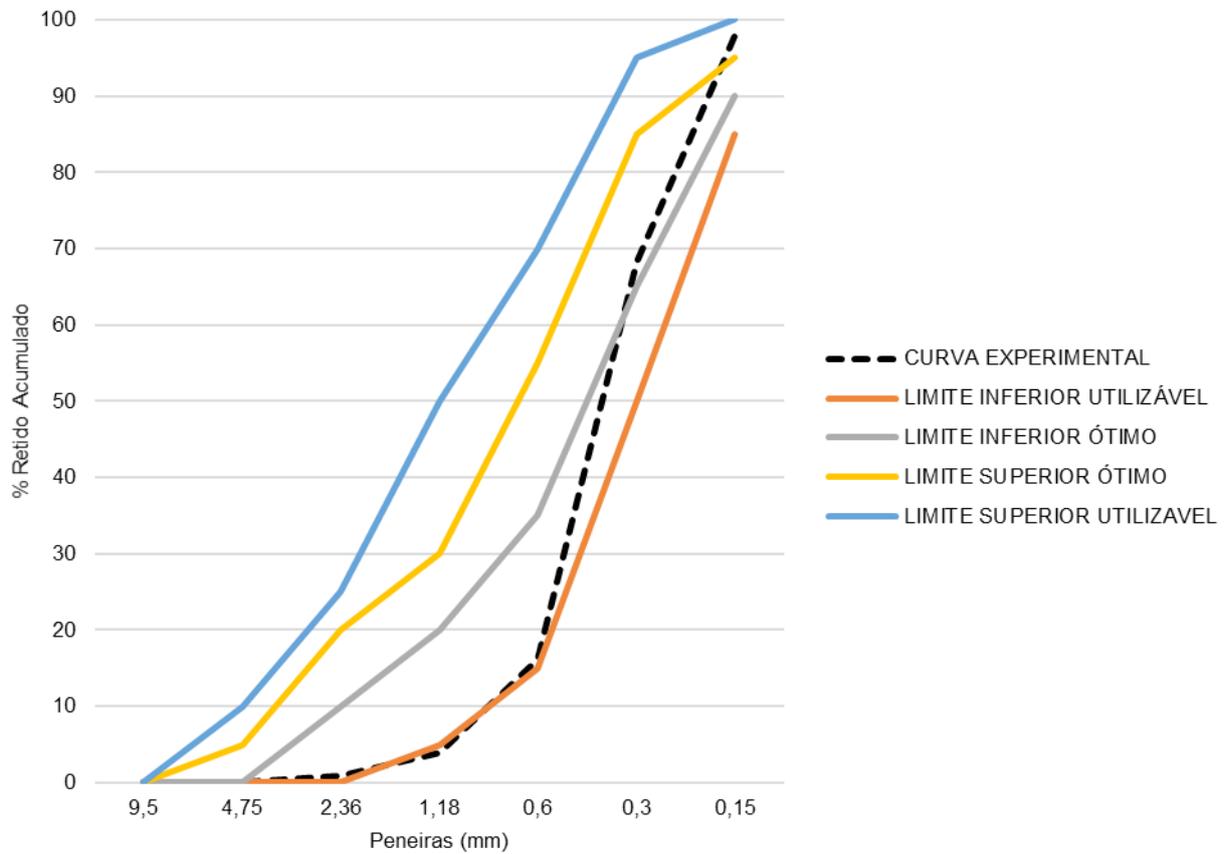
Figura 1 - Curva Granulométrica da areia e limites da distribuição granulométrica

Pela curva granulométrica da areia, foi observado que a curva experimental até a peneira de 0,3mm ficou entre o limite inferior utilizável e o limite inferior ótimo. E, após a peneira 0,3mm a curva experimental ficou entre o limite inferior ótimo e o limite superior ótimo, conforme apresentado na Figura 1.

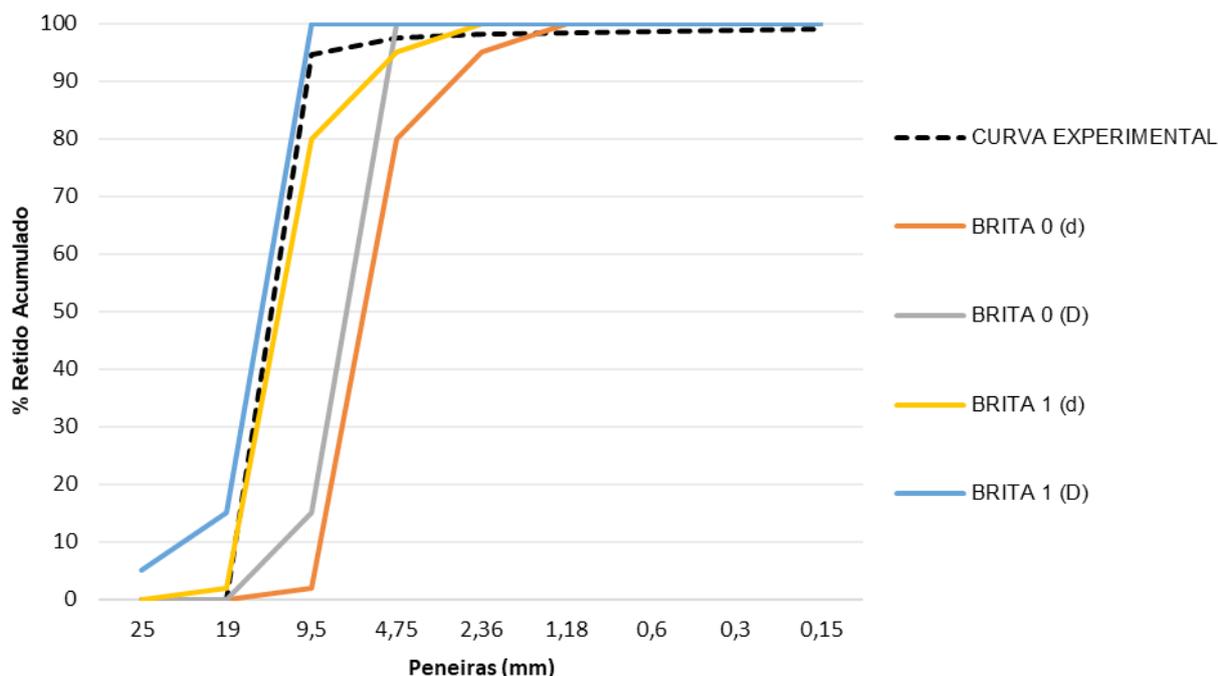
Figura 2 - Curva Granulométrica da brita e zona granulométrica

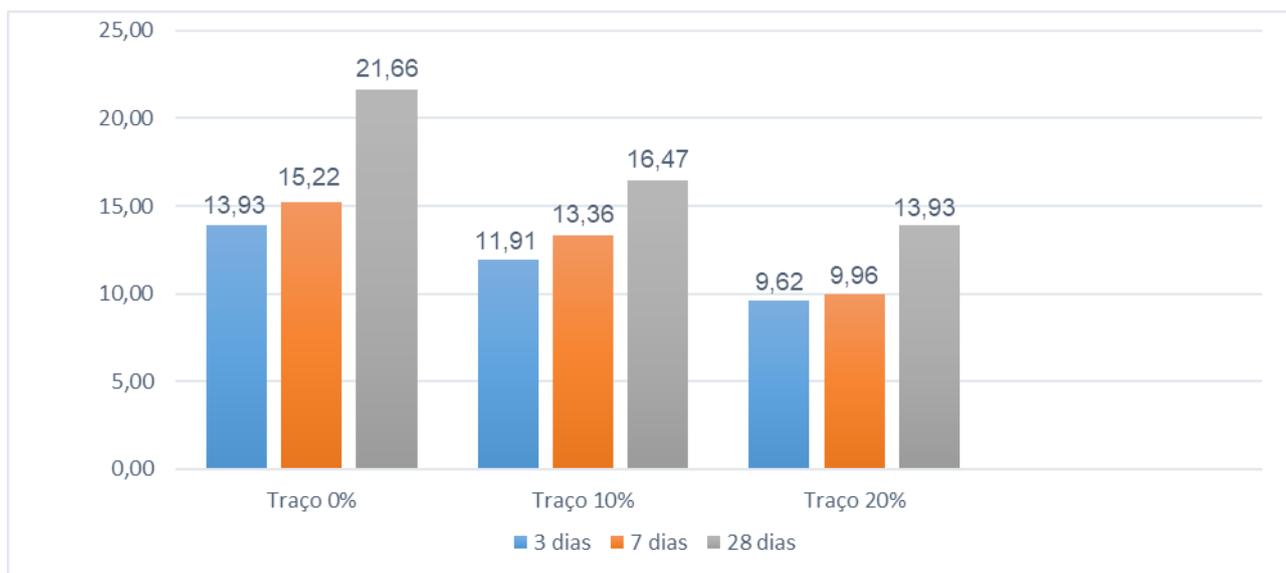
Figura 3 - Resistência a compressão dos traços de concreto elaborados para a análise da substituição parcial do cimento Portland por Cascas de Cinza de Arroz

Os últimos testes a serem realizados foram rompidos com uma idade de 28 dias dos corpos de prova. Neste momento, o rompimento do CP rodado com o traço normal obteve uma tensão de 21,66 Mpa podendo ser comparado ao concreto C20, classe 1 que é utilizado para pequenas estruturas e residências conforme NBR 8953:2015 (ASSOCIAÇÃO BRASILEIRA DE NORMAS TÉCNICAS, 2015). O traço com a substituição em 10% de CCA, obteve uma resistência de 16,47 Mpa e o último traço, com 20% de substituição com a cinza da casca de arroz registrou uma resistência de 13,93 Mpa. Para os traços com 10% e 20% conforme estabelecido pela NBR 8953:2015, para concretos inferiores a classe C20 não podem ser utilizados para obras estruturais. Todos os três traços apresentam-se abaixo da expectativa com esta idade, assim, não podendo utilizar tais traços em âmbitos estruturais devido sua fragilidade quando submetidos a altas tensões.

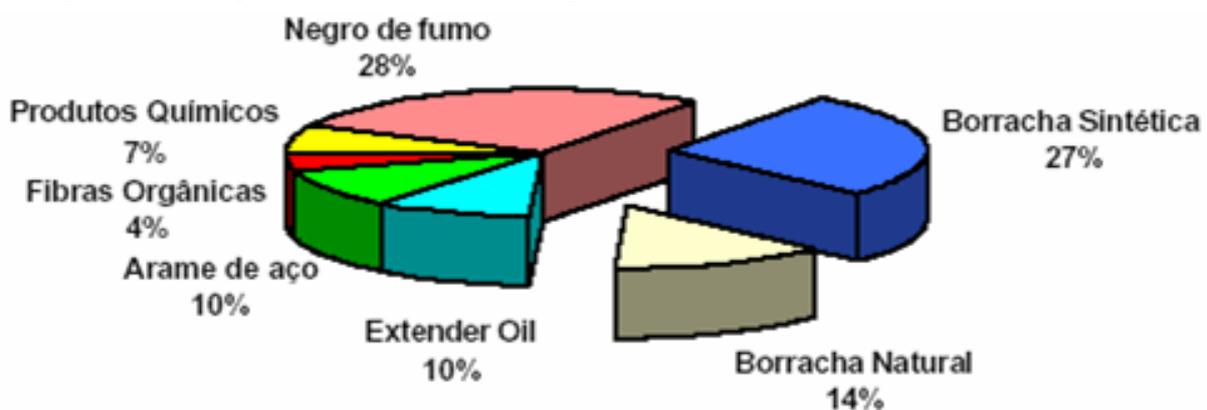
Figura 1 - Composição de Pneus Radiais para Automóveis

Segundo Oliveira e Castro (2007), os pneus podem ser transformados em óleo, gás e enxofre. Com relação aos arames que existem nos pneus radiais, eles podem ser separados por meios magnéticos, sendo que uma tonelada de pneus rende cerca de 530 kg de óleo, 40 kg de gás, 300 kg de negro de fumo e 100 kg de aço.

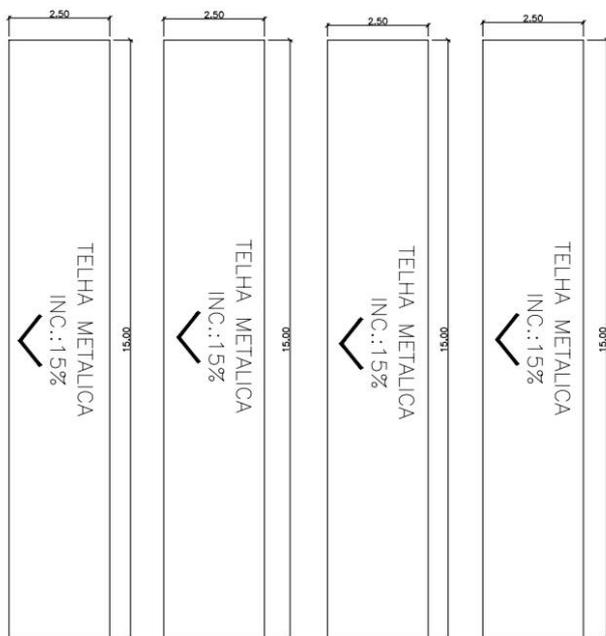
Figura 1 - Dimensões da cobertura da horta comunitária em estudo, com 15 metros de comprimentos e 2,5 metros de largura

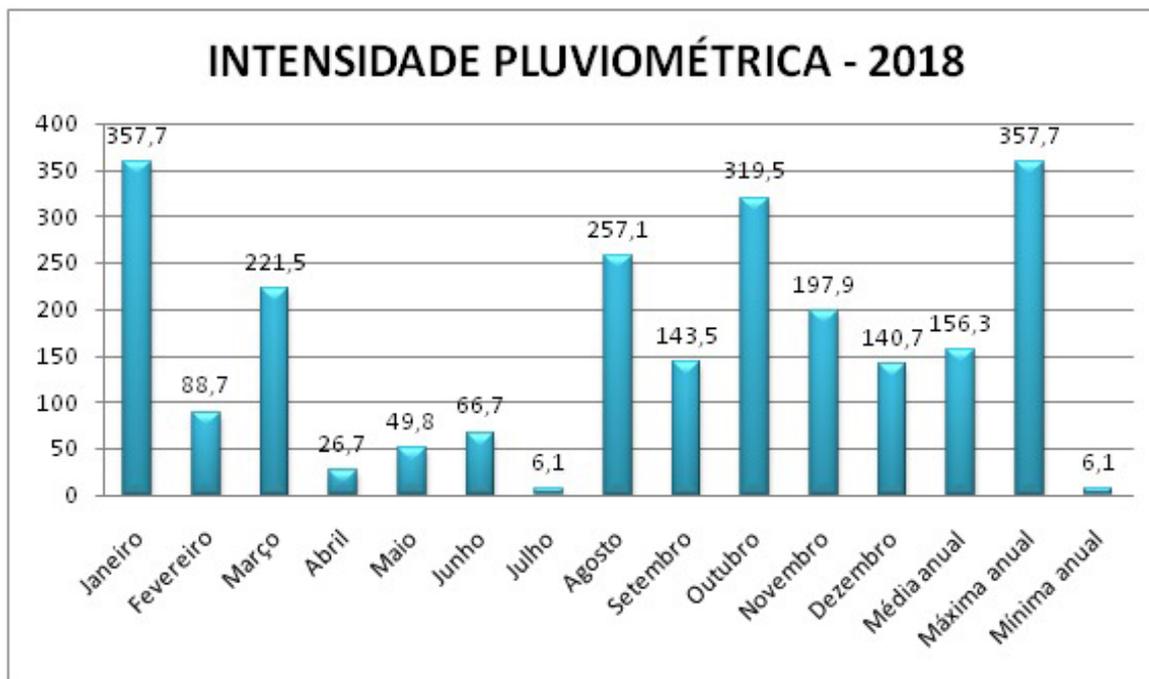
Figura 2 - Intensidade pluviométrica da cidade de Maringá-PR para o ano de 2018

Como apresentado no Figura 2, utilizamos a média ponderada de intensidade pluviométrica de precipitação média anual de 156,3 milímetros, pois este valor trata-se da média anual utilizada no método de Rippl, devido ao reservatório tratar-se de um reservatório para armazenar água durante o ano.

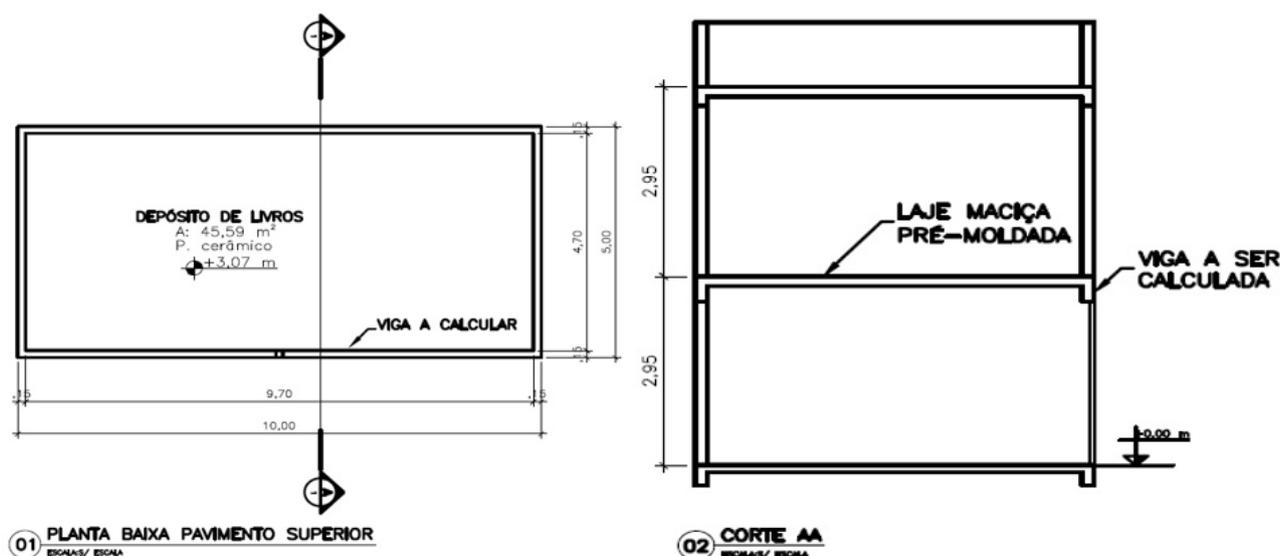
Figura 1 - Planta baixa e corte do projeto arquitetônico base

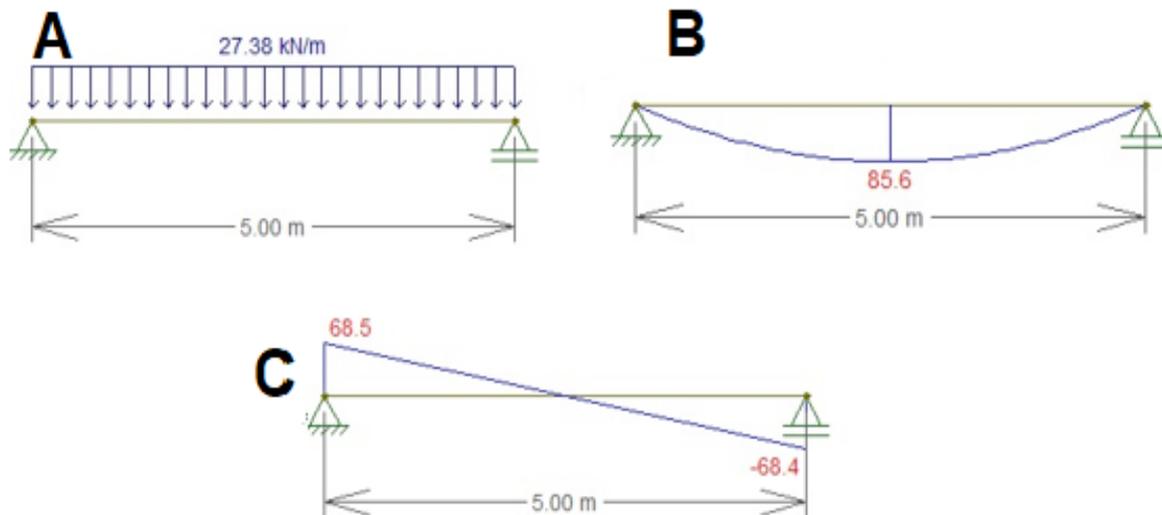
Figura 3 - A: Cargas distribuídas na viga; B: Momento fletor máximo; C: Diagrama de cortante

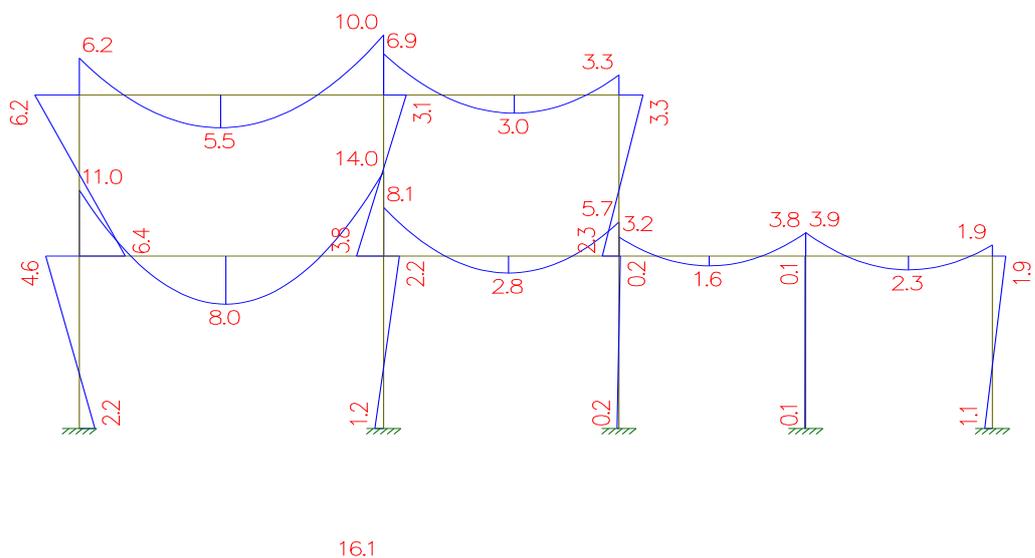
Figura 4 – Momentos fletores resutantes

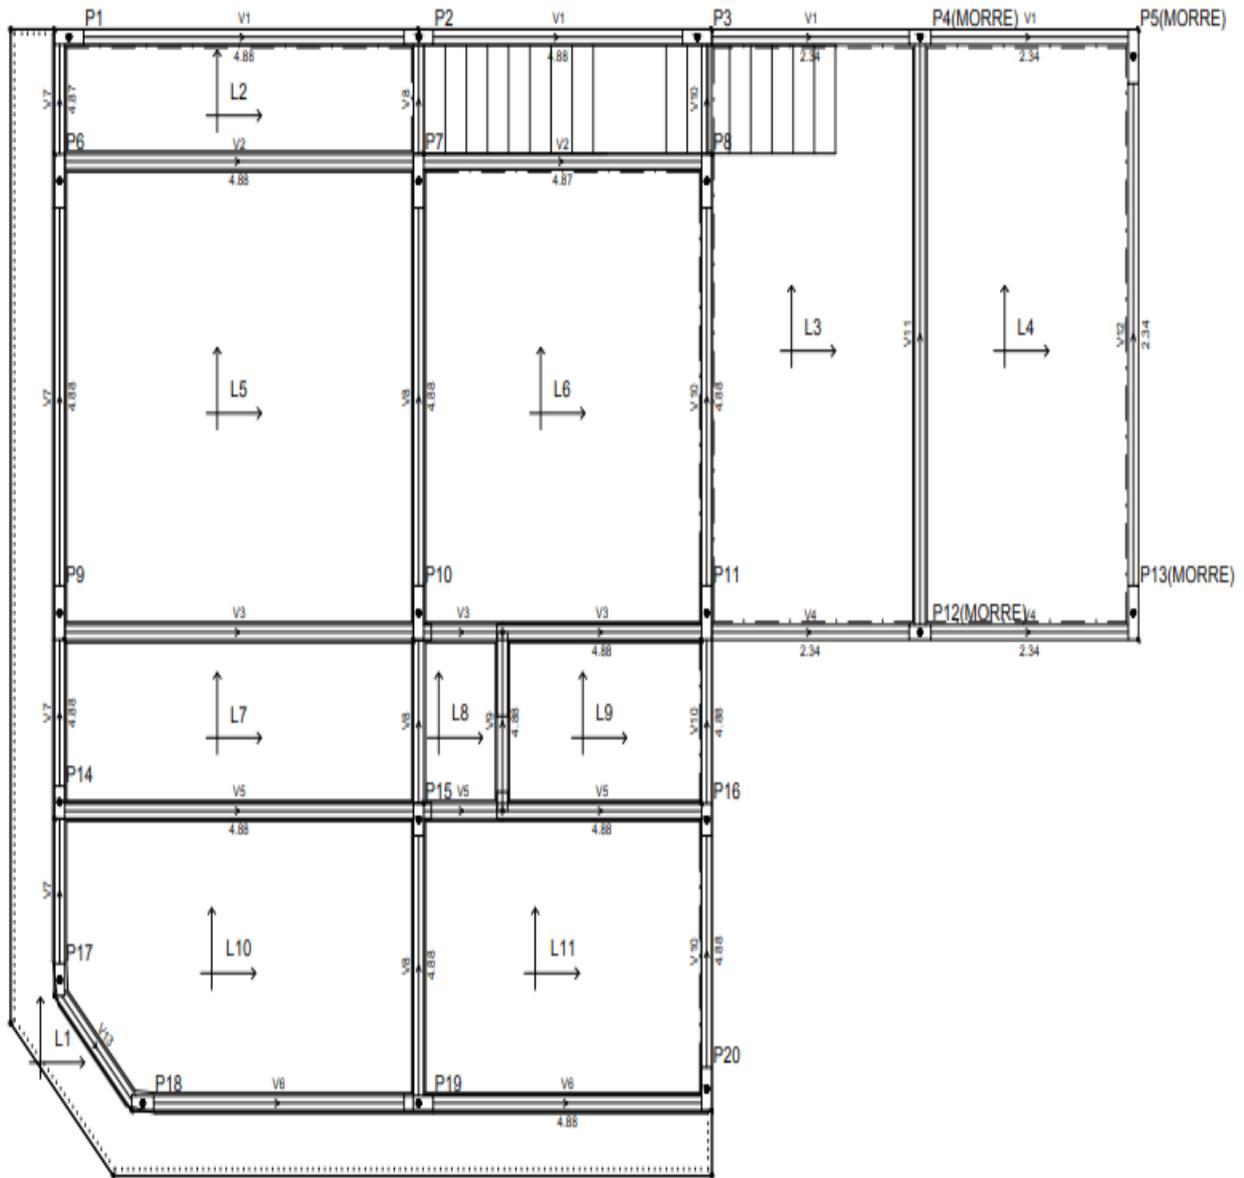
Figura 5 - Projeto estrutural da laje 1

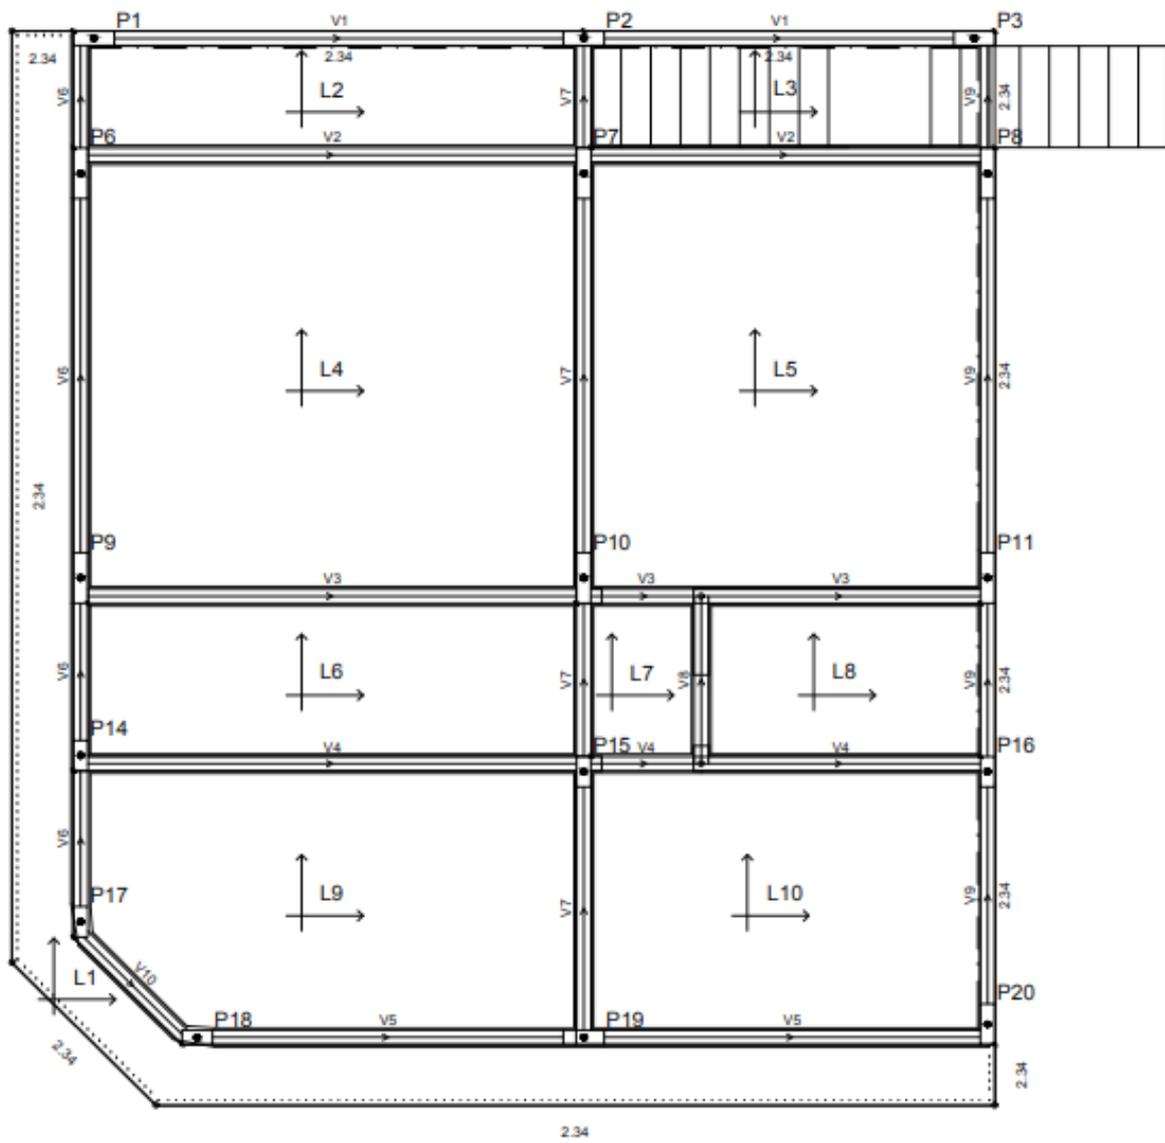
Figura 6 - Projeto estrutural da laje 2

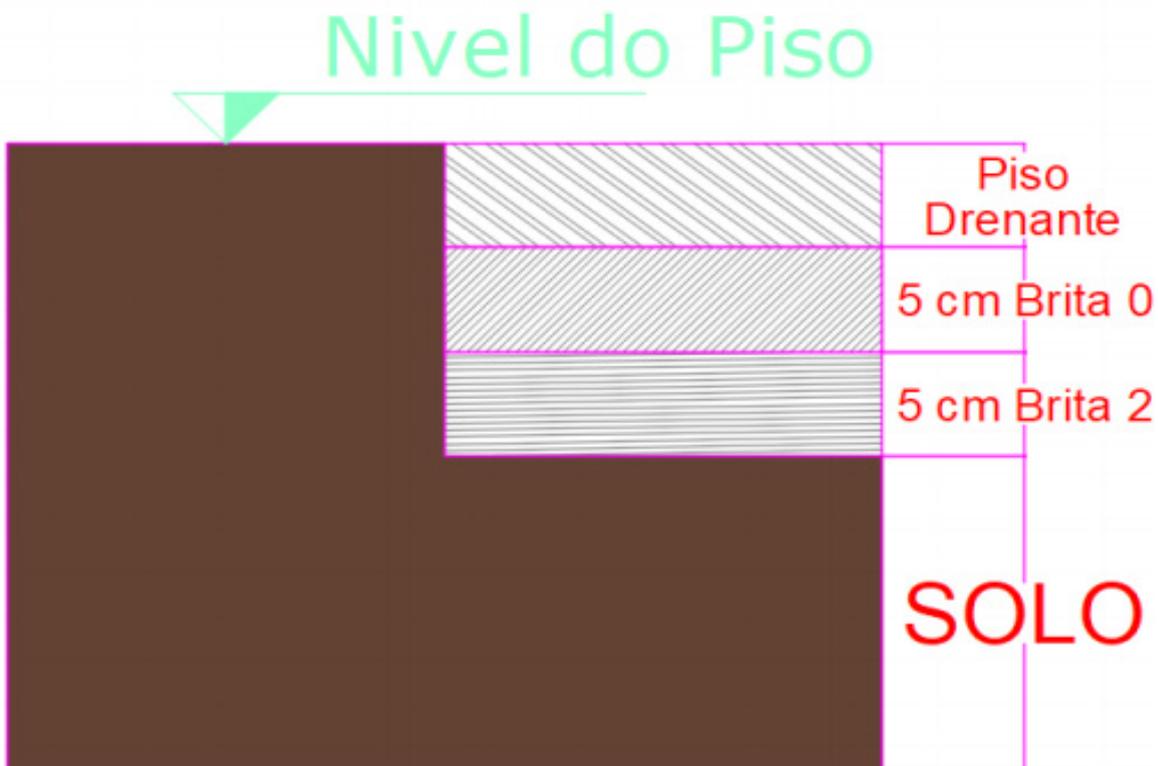
Figura 2 - Corte transversal da instalação do piso drenante

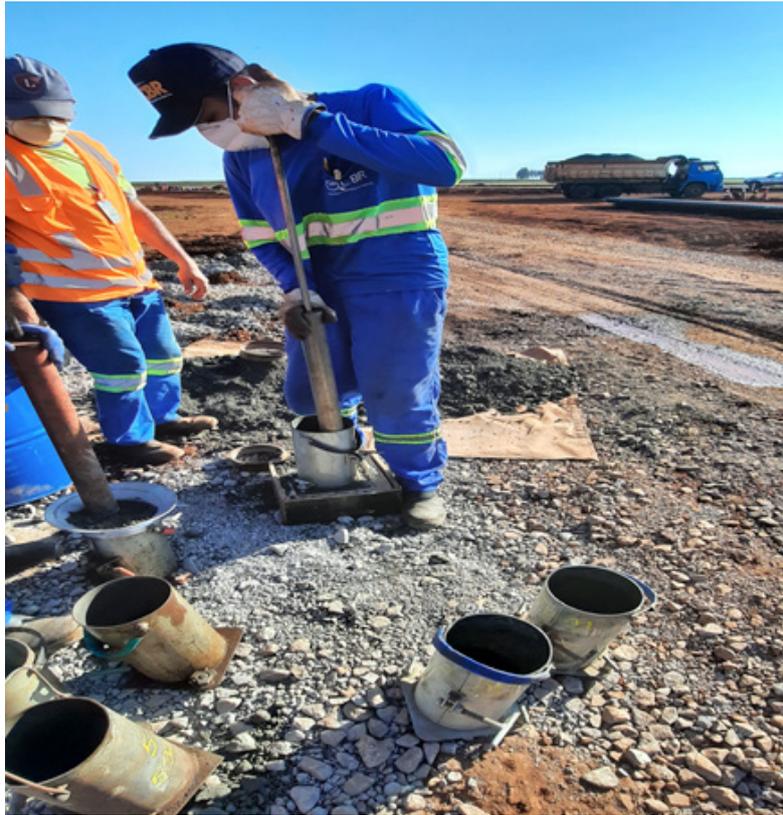
Figura 3 - Compactação dos corpos de prova para a RCS

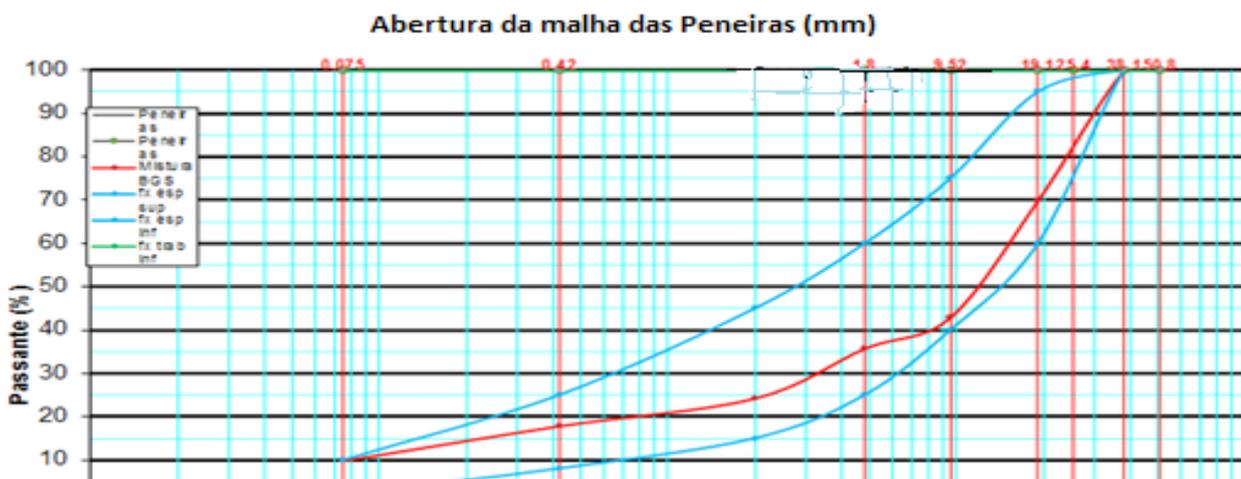
Figura 6 - Granulometria da mistura

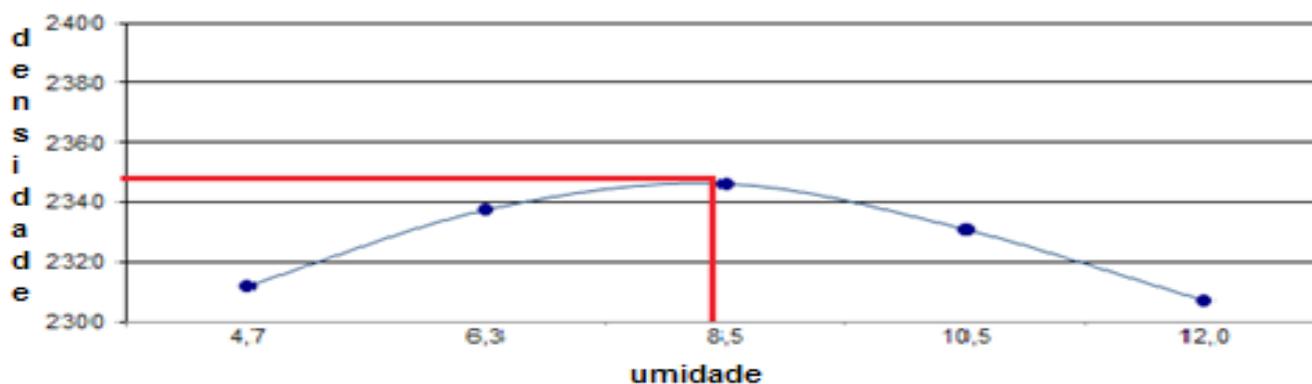
Figura 7 - Densidade seca X Umidade

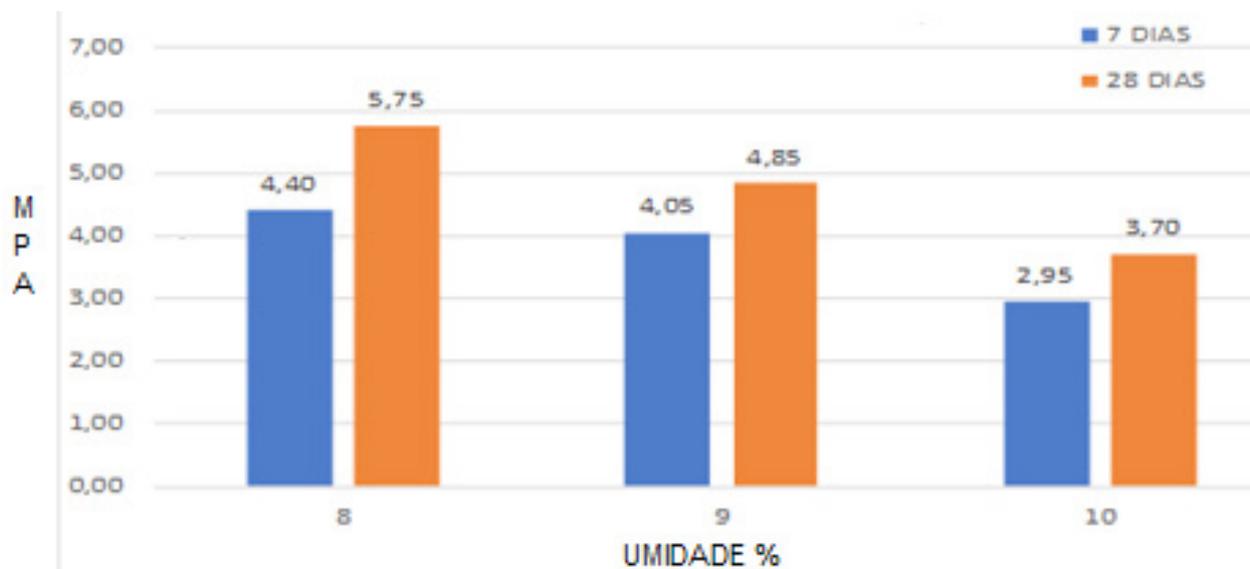
Figura 8 - Resistência por umidade, corpos de prova rompidos com 7 e 28 dias

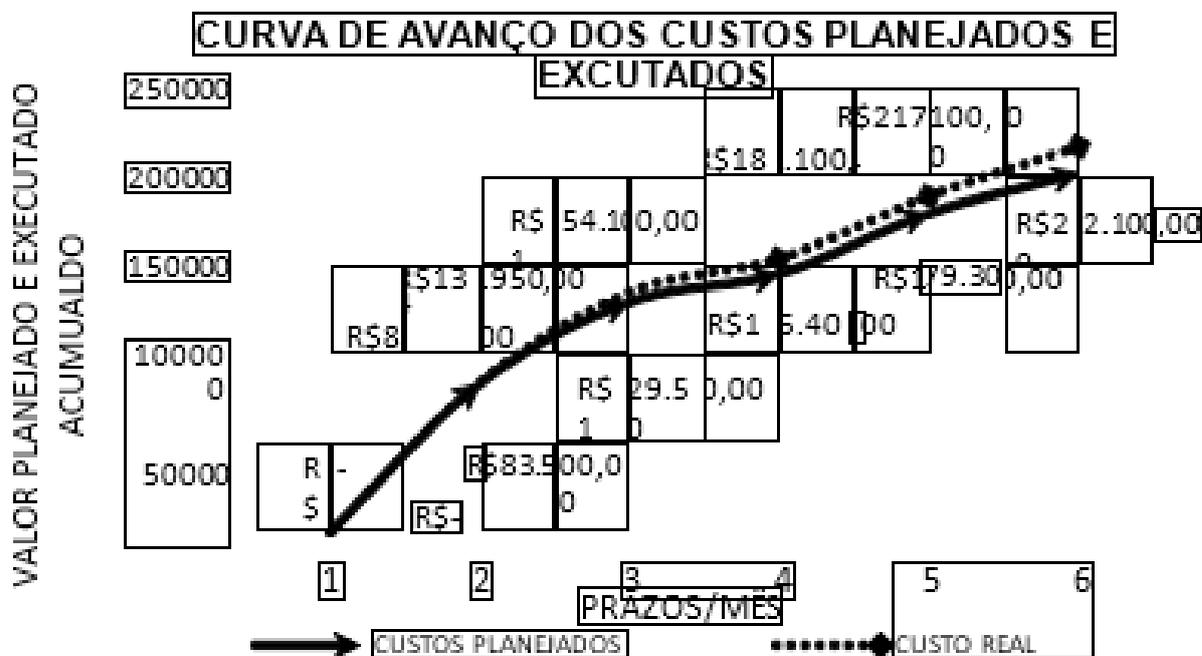
Figura 3 - Curva de avanço dos valores planejados e executados
